Falsch gewählte Trockentemperatur  
führte zum Brand

# Feuer im Trockenofen

Einen in einem Trockenofen ausgebrochenen Brand musste die Feuerwehr löschen. Aufwendige Untersuchungsverfahren trugen dazu bei, die Ursache des Geschehens herauszufinden und Handlungsempfehlungen für eine Änderung der Produktionsabläufe abzuleiten.

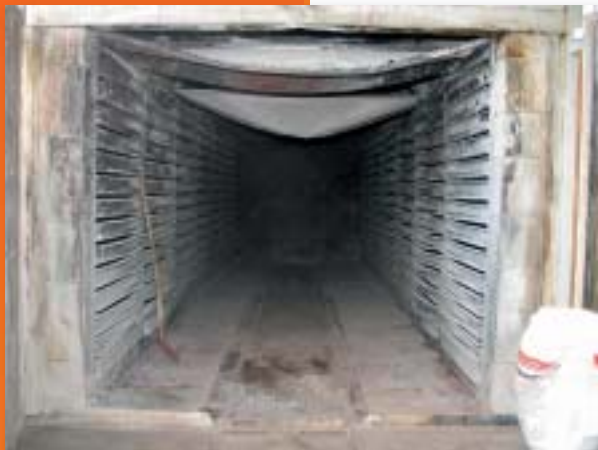
Am frühen Abend sah ein Angestellter schwarzen Rauch aus dem Schornstein eines Trockenofens austreten. Der Trockenofen war in einer Produktionshalle aufgestellt. Gearbeitet wurde hier zu diesem Zeitpunkt nicht mehr. Der Ofen war zur Trocknung verschiedener, an der Betriebsstätte gefertigter Produkte noch in Betrieb. Bei der sofortigen Überprüfung der Ursache des Rauchaustritts stellten die Verantwortlichen einen Brand in dem Trockenofen fest. Der Ofen wurde unmittelbar abgeschaltet. Den Brand konnten die Einsatzkräfte der Feuerwehr löschen. Dennoch war der Schaden beträchtlich. Das Innere des Ofens war ausgebrannt (**Bild 1**). Auch auf die oberhalb befindliche Dachfläche hatte sich das Feuer erheblich ausgewirkt.

**Bild 1:** Der Trockenofen war ausgebrannt. Die intensivsten Schäden zeigten sich im vorderen Bereich.

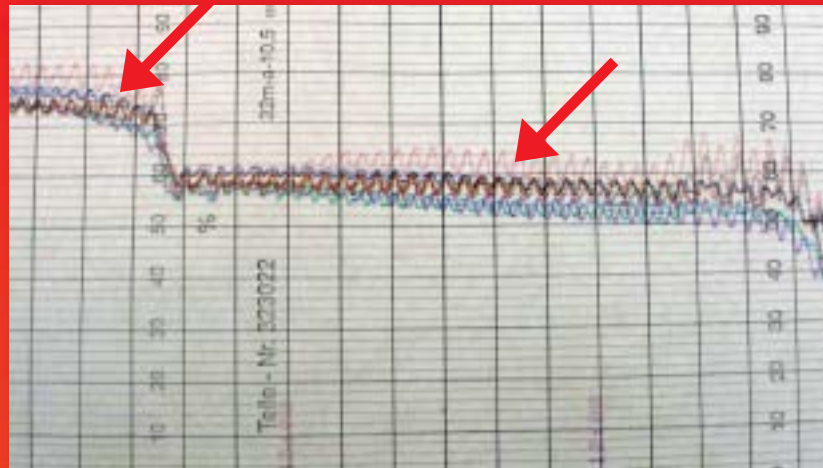
**Bild 2:** Die Temperaturverläufe in dem Ofen wurden über einen Schreiber ausdruck dokumentiert. Die Abbildung zeigt die Signale der sechs Temperaturfühler. Die beiden Temperaturniveaus der Trockenphase bei 140 °C und der Aushärtephase bei 180 °C sind mit Pfeilmarkierungen gekennzeichnet.

dokumentierte die Temperaturwerte (**Bild 2**). Mit einem Einsteckfühler ging die Kontrolle der sogenannten Kerntemperatur im Inneren eines der Produkte vor sich. Bei einer Temperatur von 165 °C wurde die Trocknung beendet. Im Heißgasweg verfügte der Ofen über einen Sicherheitstemperaturbegrenzer. Dieser sollte bei 230 °C eine weitere Beheizung unterbinden.

Bis zur manuellen Abschaltung bei der Brandentdeckung hatten im Trockenraum des Ofens keine Temperaturen  $\geq 230$  °C geherrscht (**Bild 2**).

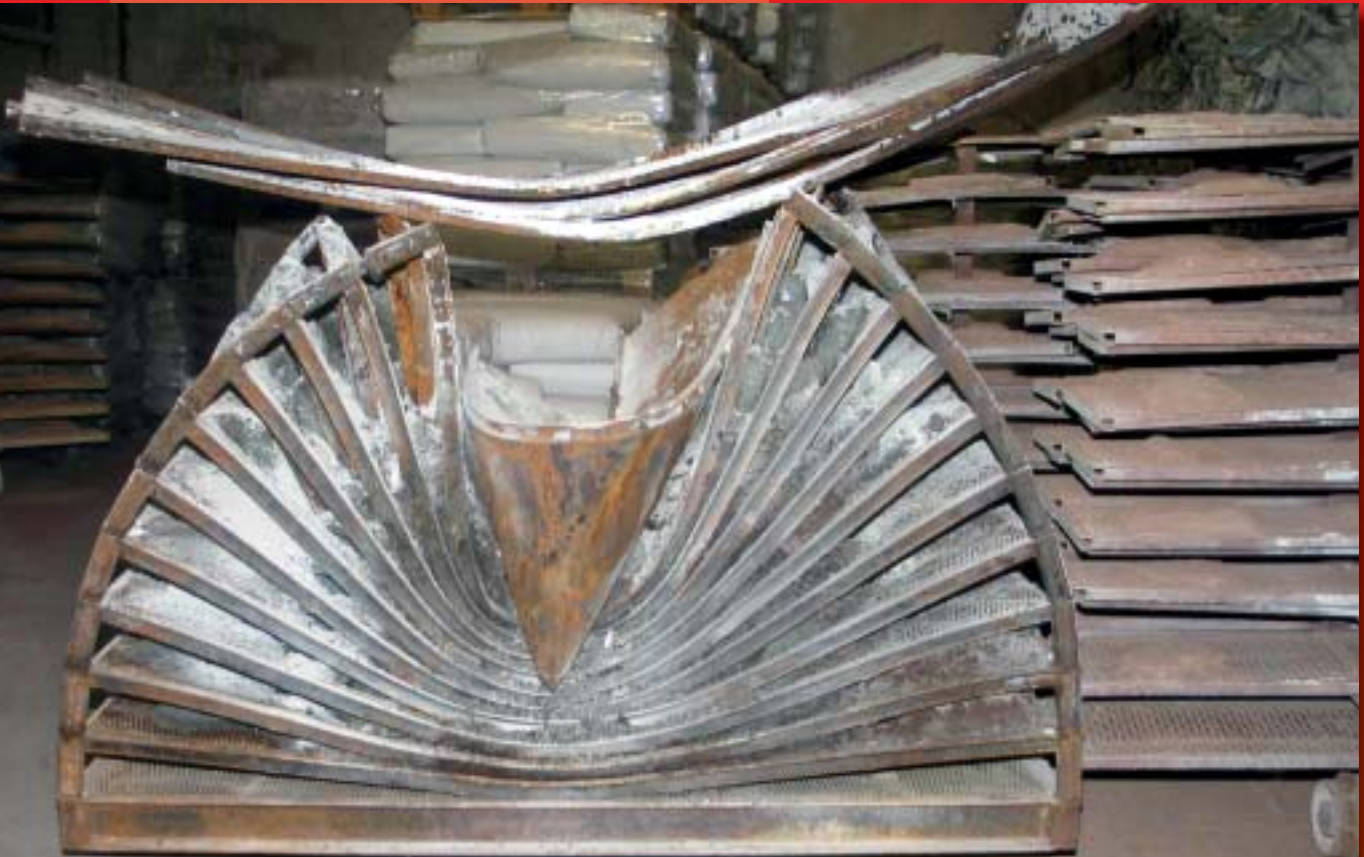
Der Trockenofen war erst seit etwa zwei Monaten in Betrieb. Daher lag zunächst der Verdacht nahe, dass ein Defekt oder eine Fehlkonstruktion des Ofens zu dem Schadenfeuer geführt hatte. Bei der Untersuchung der Schadenstelle zeigte sich dann, dass der Brand im vorderen Teil des Trockenraums entstanden war (**Bild 3**). Hier fand das Trocknen der exothermen Platten statt.

**Bild 3:** Ein Herdwagen, auf dem exotherme Platten gelagert waren. Das Metall war während des Brandes so weit erhitzt worden, dass es seine Formstabilität verlor. Auf den Herdwagen rechts und links waren zum Brandzeitpunkt Platten ohne exotherme Eigenschaften gelagert.

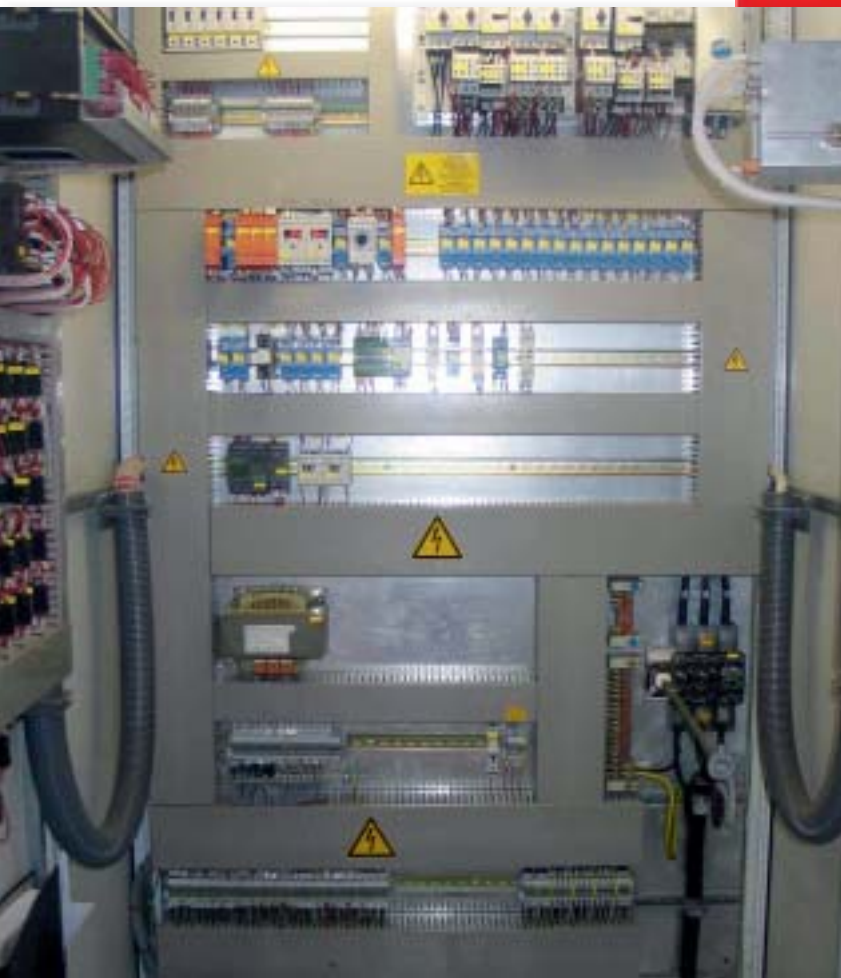
Daraufhin waren die Regelung (**Bild 4**), der Sicherheitstemperaturbegrenzer sowie die noch vorhandenen Fühler des Trockenofens zu überprüfen. Dabei konnte festgestellt werden, dass die Sicherheitstemperaturbegrenzung des Trockenofens auch nach dem Schadenereignis noch funktionstüchtig war.

**Bild 4:** Die Regelung des Ofens. Die Verdrahtungen der einzelnen Bauteile und die Funktion der Regelinstrumente wurden überprüft.

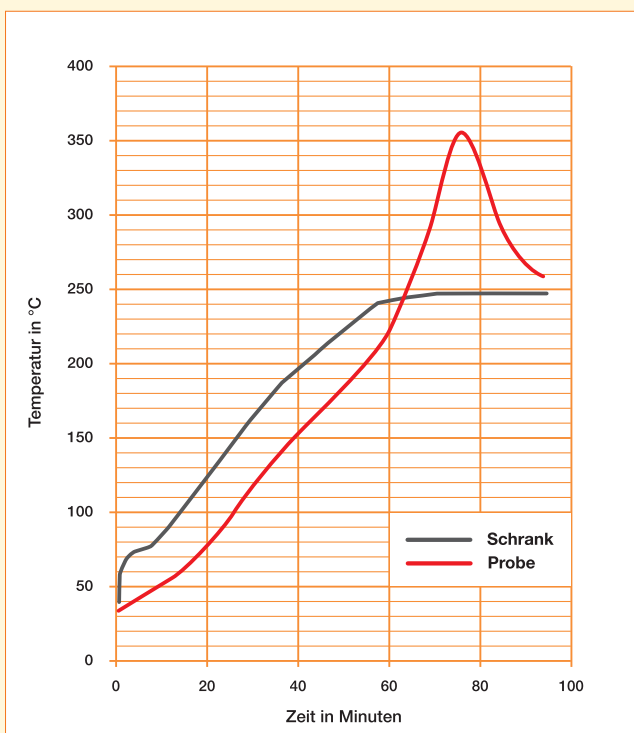
Die Versuche stellten die am Schadentag abgelaufenen Trocknungsvorgänge bei den vorgegebenen Temperaturen nach. Bei einer thermischen Belastung der Probe ab ca. 180 °C war eine exotherme Reaktion des Materials zu erkennen.

In **Bild 5** ist dies deutlich zu sehen: In dem Versuch wurde der Ofen kontinuierlich auf eine Endtemperatur von 250 °C aufgeheizt. Die Probentemperatur folgte zunächst der Ofentemperatur. Ab ca. 190 °C wich der Verlauf der Probentemperatur erkennbar von der Ofentemperatur ab. Während der Ofen dann bei 250 °C verharrte, stieg die Temperatur in der Probe auf ein Maximum von 359 °C. In der Probe fand eine deutliche exotherme Reaktion, eine Selbsterhitzung, statt.

Der Brand war während der Trocknung der exothermen Platten in dem Ofen durch eine Selbsterhitzung der Platten bis zu deren Entzündung entstanden. Die vom Hersteller der Produkte vorgewählten Temperaturverhältnisse für den Trocknungsprozess waren nicht geeignet, die Rohmasse der exothermen Platten sicher zu trocknen.

**Bild 5:** Temperatur/Zeit-Diagramm der exothermen Reaktion in dem Probenmaterial

An den Hersteller der Platten richtete sich die Empfehlung, die Rohmasse hinsichtlich sicherer Trocknungstemperaturen und -dauer zu kontrollieren. Entweder sollten die vorgewählten Temperaturen verringert oder die Rezepturen geändert werden.

Außerdem wurde vorgeschlagen, nicht nur im Heißgasweg, sondern auch im eigentlichen Trockenraum eine separate Sicherheitstemperaturbegrenzung (STB) vorzusehen. ■
