Ein neues Heizsystem – neue Gefahren

Immer wieder werden die Brandursachenermittler des IFS von neuen Schadenursachen überrascht. Ein neues Heizsystem führte zu einem Brandschaden. Offensichtlich waren die Gesichtspunkte des Brandschutzes vor dem Einsatz dieses Systems in der alltäglichen Praxis nicht hinreichend beachtet worden.

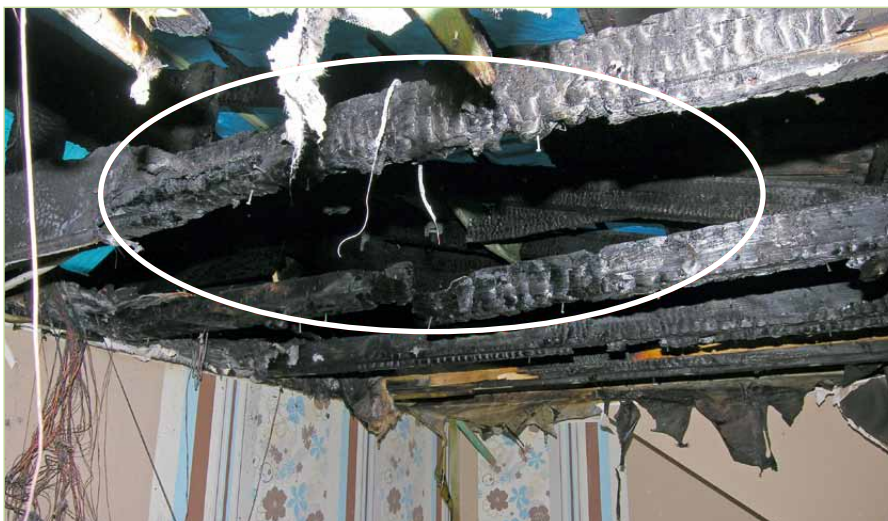
Bild 3 | Blick auf den Schadensschwerpunkt (Kreis).

Der Dachaufbau wurde durch das Brandereignis stark beschädigt. Im Spitzboden lag ein deutlicher Brandschwerpunkt an den Deckenbalken, angrenzend an die dort vorhandene Klapptreppe, vor. Während die hölzernen Bauteile der Dachkonstruktion in anderen Bereichen lediglich oberflächige Ankohlungen aufweisen, existierte hier lokal begrenzt ein deutlich intensiver ausgeprägter Substanzverlust auf einer Länge von etwa einem Meter an zwei nebeneinander verlaufenden Deckenbalken (**Bild 3**).

Oberhalb dieses Schadensschwerpunktes sind dünnere Holzbauteile, wie beispielsweise die Lattung unter der Dacheindeckung, vollständig verbrannt.

Nach Maßgabe des Brandspurenbildes war der Brand in der Zimmerdecke des an das Bad im Dachgeschoss angrenzenden Raumes entstanden. Ein signifikanter Schadensschwerpunkt fand sich an den Balken links und rechts des ehemaligen Einbauortes einer elektrisch betriebenen Heizmatte. Es war anzunehmen, dass sich der Brand im Bereich der Heizmatte entwickelte.

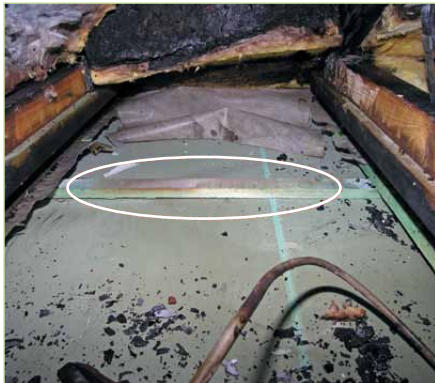
Bild 4 | Die verfärbte Holzlatte (Kreis) unter der Deckenheizung im Badezimmer nach der Entfernung des Heizelementes und der aufliegenden Mineralwolle.

In dem an den Brandort angrenzenden Bad wurde eine Heizmatte auf ähnliche Weise wie am Brandort in der Decke verbaut. Dieses vom Brandereignis verschont gebliebene Heizelement war mit Fliesenkleber auf eine Gipskartonplatte geklebt. Neben Rußantragungen aus dem Brandgeschehen wurden an einer Latte, welche unmittelbar auf der Heizfolie aufgelegt war, thermisch bedingte, braune Verfärbungen am Holz aufgefunden (**Bild 4**).

Das Spurenbild deutete auf eine thermische Aufbereitung der Holzlatte durch den

Betrieb der Heizmatte hin. Ein Zusammenhang der Verfärbung mit dem Brandereignis war aufgrund der Einbaulage unter einer Mineralwollisolierung und der angrenzenden Holzbauteile eindeutig auszuschließen. Die Heizelemente wurden gemäß den Absprachen mit dem Heizsystemhersteller eingebaut (**Bild 5**).

Die Entfernung des auf eine Gipskartonplatte aufgeklebten Heizelementes aus der Badezimmerdecke zeigte, dass an der Holzlatte, auf welcher die Heizmatte auflag, bereits thermisch bedingte Verfärbungen vorhanden waren. Aufgrund der geschützten Einbaulage und des vorliegenden Schadenbildes an dem Holzbauteil ließ

sich ein Zusammenhang der Verfärbungen mit dem Brandereignis eindeutig ausschließen. Durch den Betrieb der Heizmatte wäre mittelfristig an dieser Stelle ein Brand initiiert worden.

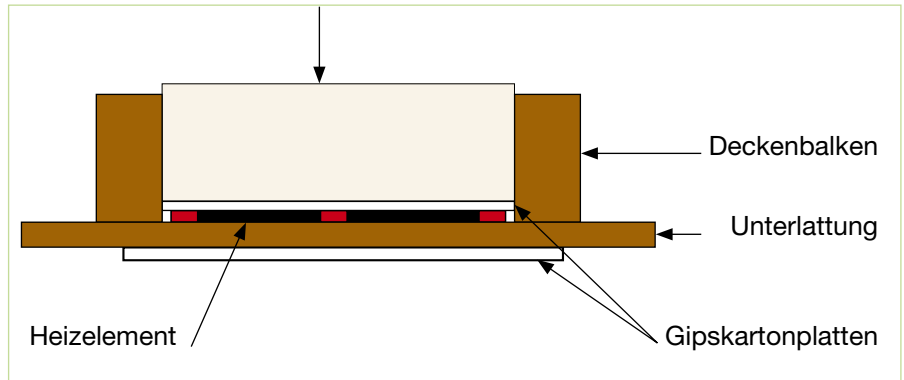
Bild 5 | Querschnitt durch den Deckenaufbau mit der Heizfolie im Brandausbruchbereich.

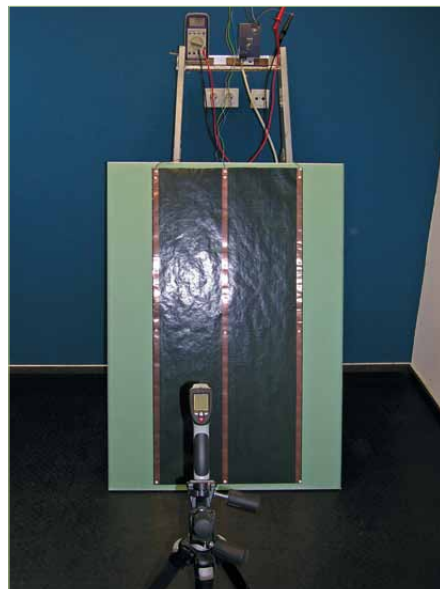
Bild 6 | Die Heizfolie wird mit der Betriebsspannung versorgt. Die Folie kann nach dem Erreichen der Höchsttemperatur problemlos angefasst werden.

Ein vom Systemhersteller übergebenes Stück Heizfolie wurde entsprechend dem im Brandschwerpunkt eingebauten Heizelement zunächst auf eine Länge von 120 cm zugeschnitten. An die Kupferbänder wurden Anschlussleitungen angelötet. Entsprechend den mündlich erhaltenen Vorgaben des Systemherstellers und der vorgefundenen Anschlusssituation des Heizelementes in der Badezimmerdecke wurde das Heizelement an die Spannungsversorgung angeschlossen. Die Folie wurde zunächst mit dem für diese Foliengröße vom Systemhersteller vorgesehenen Netzteil (Spannung 42 Volt) auf einer Gipskartonplatte aufgespannt betrieben. Die dabei mit einem IR-Thermometer gemessene Temperatur betrug rund 52 °C (**Bild 6**).

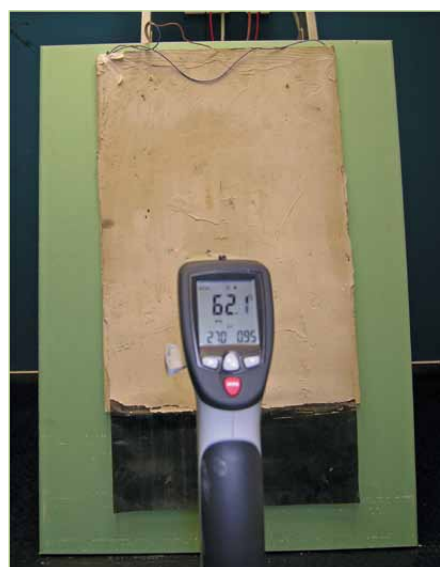
Bild 7 | Der gleiche Versuch wird mit dem aus dem Bad asservierten Heizelement durchgeführt.

Der Betrieb der aus der Badezimmerdecke asservierten Heizmatte ergab unter den vorangehend genannten Bedingungen eine Oberflächentemperatur von 62 °C. Hier war die Heizfolie mit Fliesenkleber auf einer Gipskartonplatte befestigt (**Bild 7**). ▶

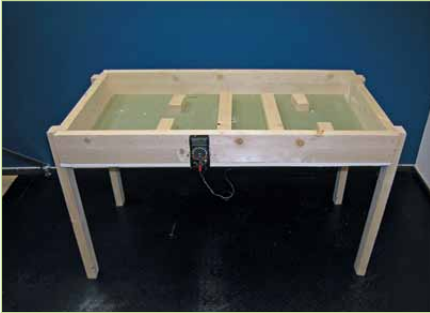
Bild 8 | Der Versuchsaufbau im Rohbauzustand.

Um die Heizfolie unter Bedingungen ähnlich denen im Deckenverbau zu betreiben, wurde ein Versuchsaufbau konstruiert. Eine waagrecht liegende Gipskartonplatte passender Größe wurde mit ca. 12 cm hohen Rändern aus Holzleisten versehen. In die Box gelegte Holzleisten sollten die in der Decke vorhandenen Latten simulieren (Bild 8).

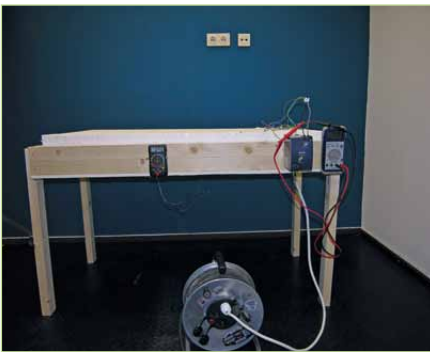
Bild 9 | Der Versuchsaufbau ist betriebsbereit.

Auf die Holzleisten wurde die Heizfolie gelegt und mit einer weiteren Gipskartonplatte abgedeckt. Die Box wurde abschließend mit einer ca. 10 cm starken Wärmedämmung, bestehend aus einer Polystyrolplatte, verschlossen (Bild 9).

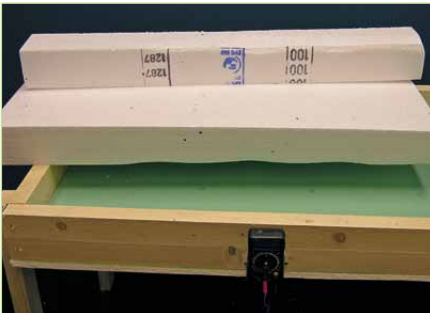
Bild 10 | Blick auf die angeschmolzenen Polystyrolplatten.

Durch eine vorbereitete Bohrung wurde ein Temperaturfühler in den Versuchsaufbau eingeführt. Der Fühler befand sich in einer der Holzleisten unter dem Heizelement. Nach dem Einschalten wurden die Temperatur und die Versuchsdauer aufgezeichnet. Nach ca. vier Stunden wurde der Versuch beendet. Die gemessene Endtemperatur betrug 120 °C. Die Unterseite der Styropordämmung (Schmelzpunkt < 100 °C) war zu diesem Zeitpunkt wellig angeschmolzen. Der Versuch wurde aufgrund bestehender Brandgefahr abgebrochen (Bild 10).

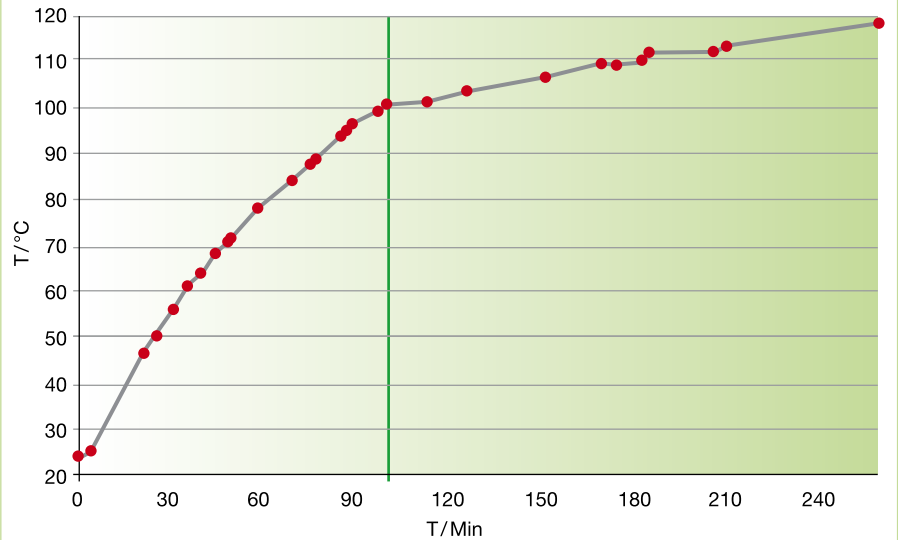
Bild 11 | Grafische Versuchsauswertung.

von der Versuchsdauer in einem Diagramm dargestellt (Bild 11).

Ab ca. 100 °C (grüne Linie) begann vermehrt Wasser aus den Baustoffen zu verdampfen. Der Temperaturanstieg verlangsamte sich dadurch. Aus der erhaltenen Messkurve war keine Abflachung gegen Ende des Versuches ersichtlich, die auf das Erreichen einer Gleichgewichtstemperatur hindeuten hätte. Es war davon auszugehen, dass mit dem Versuchsaufbau weitaus höhere Temperaturen als 120 °C erzielt werden konnten.

Ein Laborversuch berücksichtigte die Einbaubedingungen der Heizelemente im Spitzboden, insbesondere im Hinblick auf die vorhandene Wärmedämmung. Durch diesen konnte gezeigt werden, dass sich innerhalb von vier Stunden Temperaturen von bis zu 120 °C ergaben.

Der Temperaturverlauf ließ den Schluss zu, dass noch höhere Temperaturen zu erzielen waren. Aufgrund der bestehenden Brandgefahr wurde der Versuch nach dieser Zeit abgebrochen.

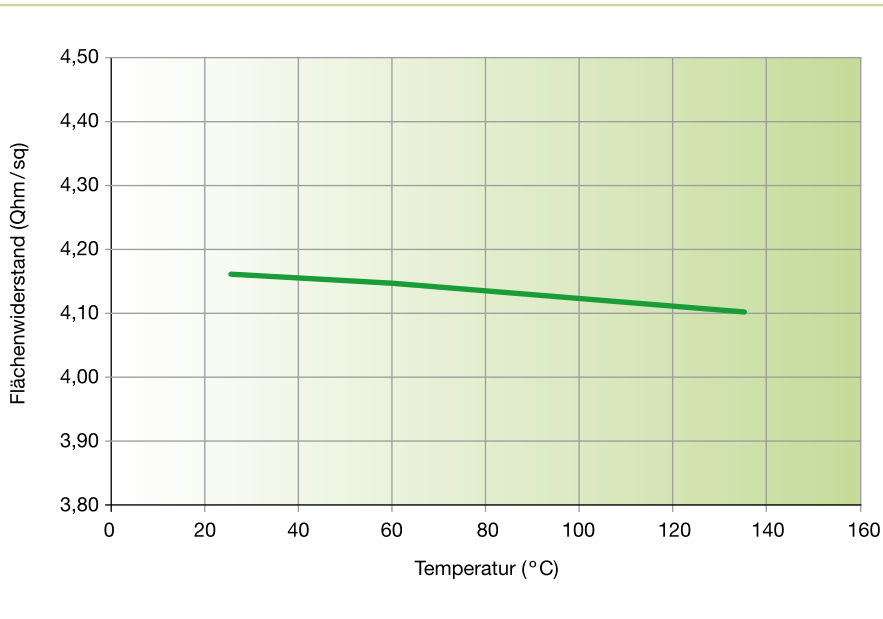
Bild 12 | Widerstand des Folienmaterials in Abhängigkeit von der Temperatur.

Die Wärme erzeugende, elektrisch leitende Beschichtung besitzt im Hinblick auf den elektrischen Widerstand einen negativen Temperaturkoeffizienten (**Bild 12**).

Diese Materialeigenschaft äußert sich darin, dass bei Erhöhung der Materialtemperatur des Leiters der elektrische Widerstand im Gegensatz zu metallischen Leitern sinkt. Die Verringerung des Widerstandes führt mit steigender Temperatur zu einem höheren Stromfluss, der wiederum das Material weiter erwärmt.

Das verwendete Heizsystem ist in der vorliegenden Form ungeeignet. Neben der Verhinderung eines Wärmestaus und dem Kontakt mit brennbaren Materialien müssen mindestens auch eine Temperaturkontrolle der Heizelemente und eine Stromflussbegrenzung zum sicheren Betrieb des Systems vorhanden sein. ■
