## Brandschäden durch Bügeleisen: Schein und Sein

Bei Bränden im Zusammenhang mit Heizgeräten im Haushalt scheint die Schadenursache „menschliches Fehlverhalten“ häufig klar. Manchmal werden die Gutachter des IFS bei der genauen Ursachensuche jedoch auch überrascht und entdecken einen technischen Defekt an diesen Geräten. Das Auffinden derartiger Defekte und Geräte wird durch die im IFS geführte Schadendatenbank zunehmend erleichtert.

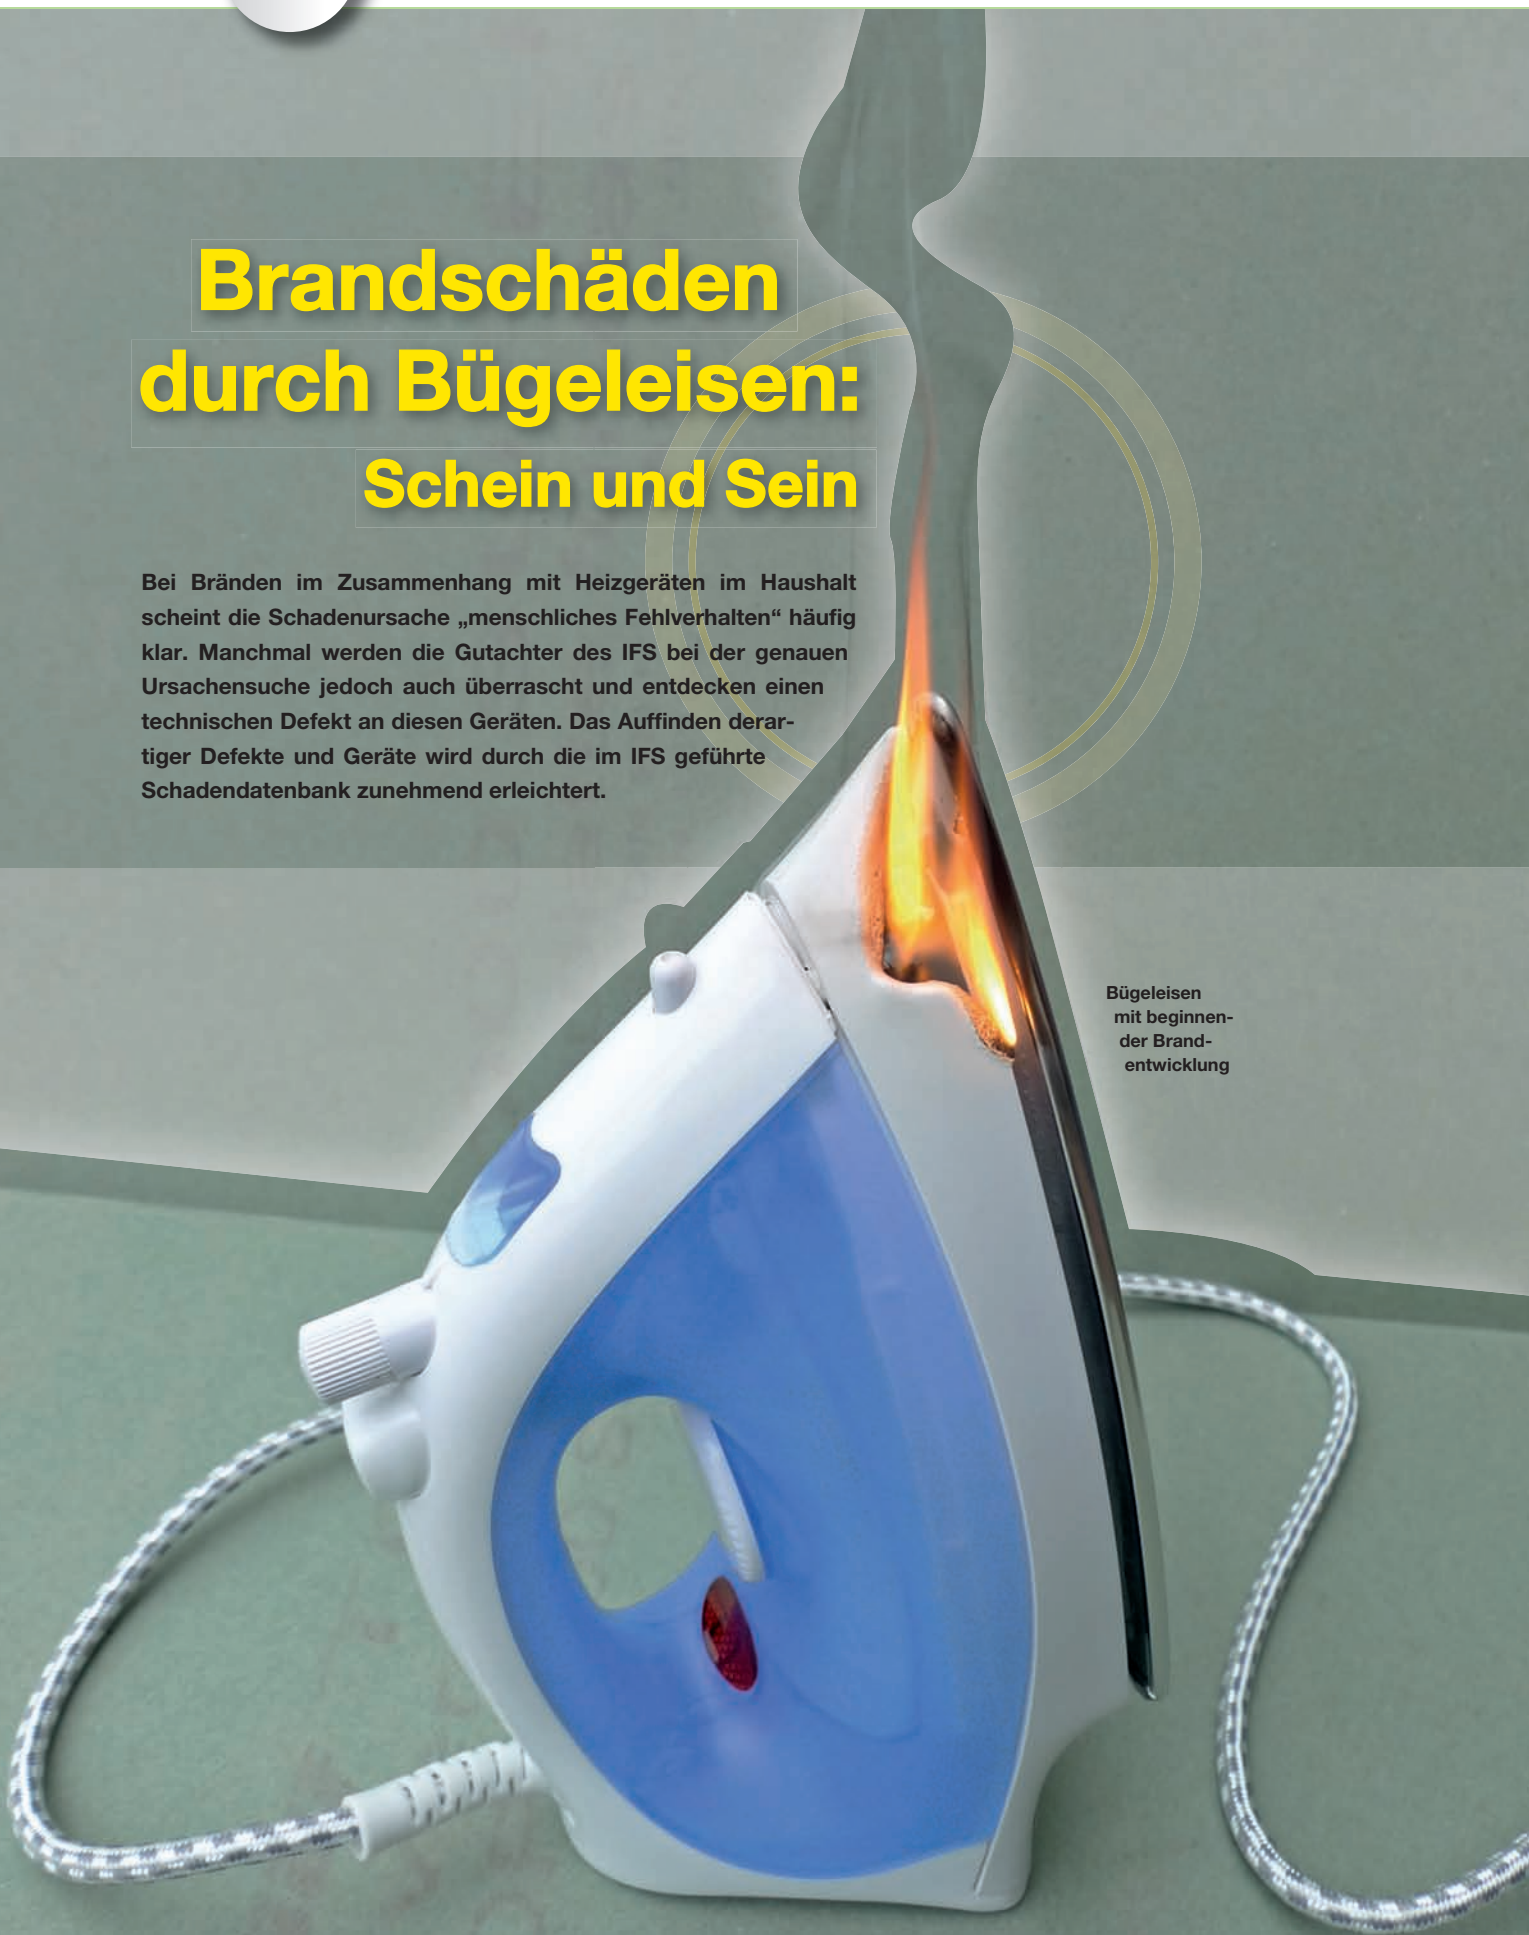
Bügeleisen  
mit beginnender  
Brandentwicklung

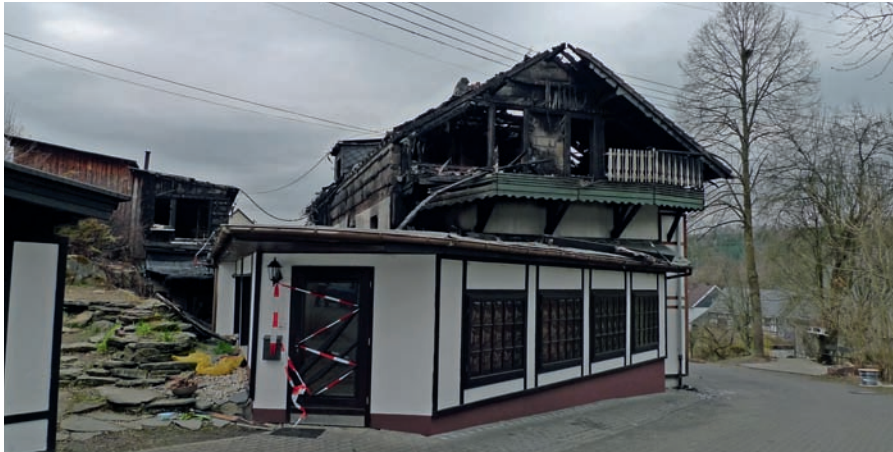
Vom Brand betroffen war ein größeres, in Massivbauweise erstelltes Wohngebäude (**Bild 1**). Die ehemalige, an einem Hang gelegene Gaststätte war nachträglich in mehrere einfache Wohnungen unterteilt worden.

**Bild 1** | Das durch den Brand zerstörte Gebäude

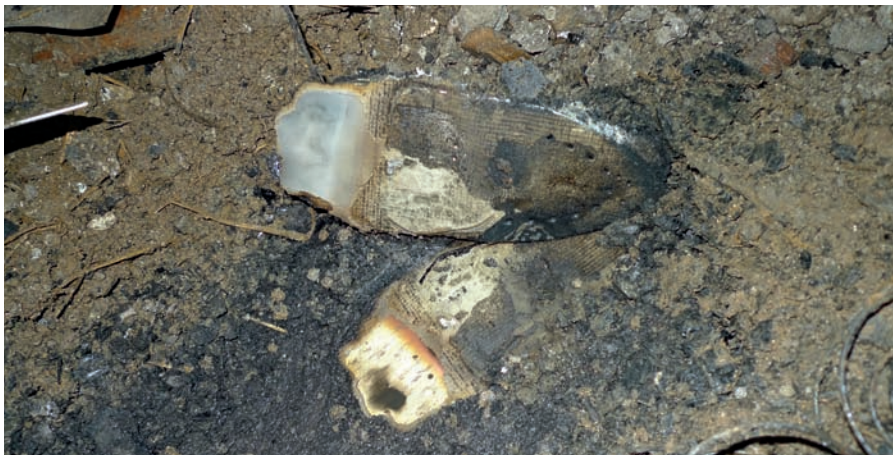
**Bild 2** | Im Schadensschwerpunkt wird ein mit dem Bodenbelag verbackenes Bügeleisen aufgefunden.

geprägte Brandzehrungen vor. Das Mobiliar war weitgehend verbrannt. Die teilweise aus Holzspanplatten erstellten Wandverkleidungen waren ebenso wie die hölzerne Deckenverkleidung verbrannt. Am Fußende des Bettes lag ein Schadensschwerpunkt vor. Der hölzerne Bettrahmen war im Bereich des Fußendes vollständig verbrannt. Die Matratze war bis auf die Metallfedern verbrannt. Im Schadensschwerpunkt am Fußende des Bettes wurden unter dem Brandschutt, unmittelbar auf dem Boden aufliegend, die Reste eines Bügeleisens gefunden (**Bild 2**). Die Netzleitung des Bügeleisens war noch erhalten und in einer Wandsteckdose eingesteckt. Das Bügeleisen war mit dem Kunststoffboden verbacken. Auffällig war, dass der Boden angrenzend an das Bügeleisen eine Einbrennung aufwies. Der Teppichbodenbelag war hier, im Gegensatz zum übrigen Raum, vollständig verbrannt. Unterhalb des Teppichbodens befand sich ein alter, auf eine Holzspanplatte aufgeklebter Linoleumbelag. Mit Ausnahme des Bereichs um das Bügeleisen war dieser Belag praktisch unbeschädigt. Im Bereich des Bügeleisens war das Linoleum jedoch lokal begrenzt durchgebrannt. Die darunter befindliche Spanplattenlage wies hier eine oberseitige Einbrennung auf. Das Bügeleisen wurde für eine Laboruntersuchung im IFS asserviert.

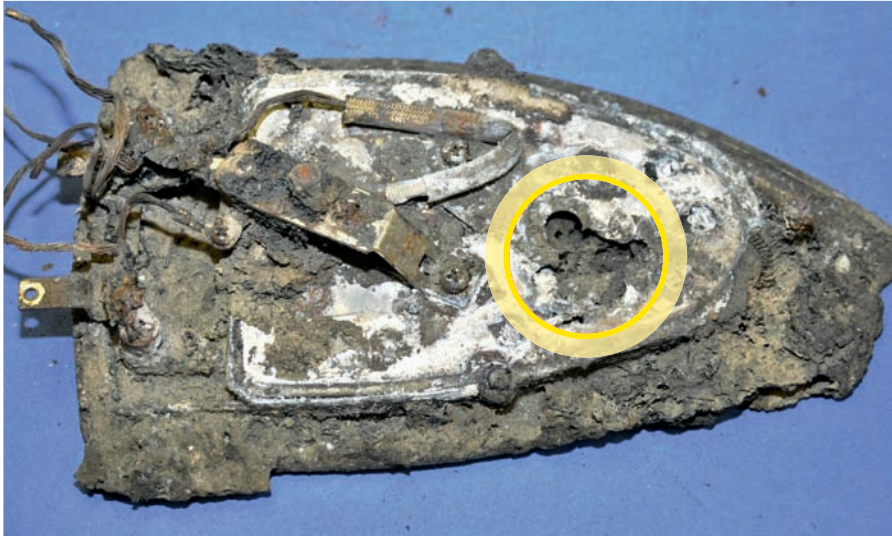
**Bild 3** | Bei der Laboruntersuchung des Bügeleisens ist ein auffälliger Schadensschwerpunkt (Kreis) festzustellen.

Gerätefuß bestand aus einem Aluminiumguss. Als Bügelsohle war ein umgebördertes Edelstahlblech aufgebracht. Der Aluminiumgrundkörper mit den Dampfkanälen war oberseitig mit einem weiteren Aluminiumblech verschlossen. Dieses Blech wies eine Durchschmelzung im oberen Drittel nahe der Gerätespitze auf (**Bild 3**). Die darunter gelegenen Kanäle für die Dampferzeugung waren im hinteren Gerätedrittel vollständig mit geschmolzenem Aluminium ausgefüllt (**Bild 4**). Das Gerät muss zum Zeitpunkt der Aluminiumschmelze mit der Spitze nach oben aufgestellt gewesen sein. Bei der näheren Untersuchung der Durchbrennung im Abdeckblech wurde der in das Aluminium eingebettete Heizstab auf kleiner Fläche freigeschmolzen aufgefunden (**Bild 5**). Der Heizstab bestand aus einer Stahlummantelung mit einem eingebetteten Widerstandsheizdraht aus Wolfram. In der Freischmelzung wies der Stahlmantel des Heizstabes eine Perforation auf. Der Heizdraht war unter Ausbildung eines Lichtbogens durchgebrannt.

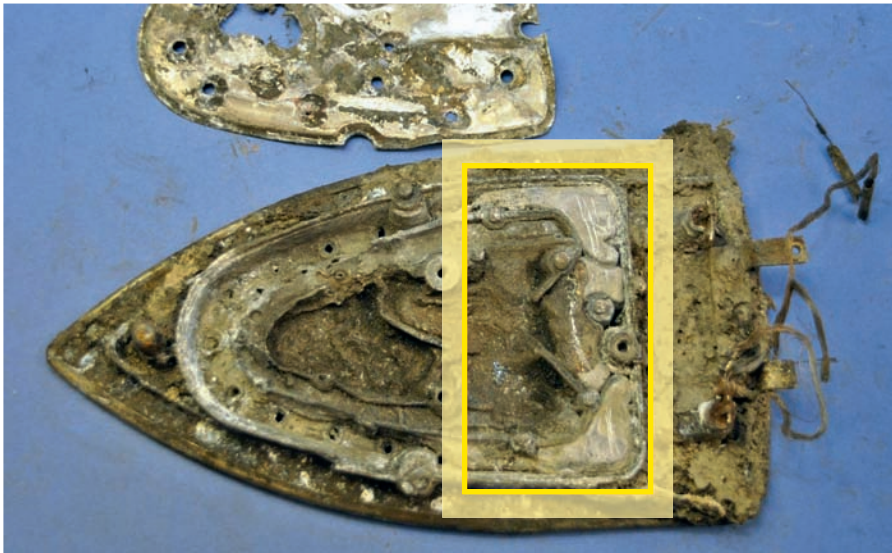
**Bild 4** | Die Dampfkanäle im Inneren des Bügeleisenfußes sind im hinteren Teil (Rechteck) mit geschmolzenem Aluminium angefüllt.

zen. Dazu sind für den Stahl Temperaturen von weit über 1.000 °C und für das Aluminium Temperaturen von über 600 °C notwendig. Das geschmolzene Aluminium ist nach unten, in den hinteren Teil des Bügeleisens abgelaufen und dort wieder erstarrt. Durch den Lichtbogen bzw. das geschmolzene Aluminium wurde das Kunststoffmaterial des Bügeleisens entzündet. Dieses brannte zunächst im oberen Teil des Gerätes ab. Dadurch veränderte sich der Schwerpunkt und das Eisen kippte auf die Bügelfläche. Die Übertemperaturschmelzsicherung hat erst nach der Initiierung des Brandes ausgelöst. Zusätzlich zum Vergessen des zwar aufrecht stehenden, aber eingeschalteten Bügeleisens durch die Freundin des Mieters war hier also ein technischer Defekt aufgetreten. Erst diese beiden Fehler führten zusammen zum Brand. Daher ist es wichtig, sich bei einer Schadenursachenermittlung nicht vom ersten Anschein leiten zu lassen, sondern stets sämtliche Fakten zu bewerten.

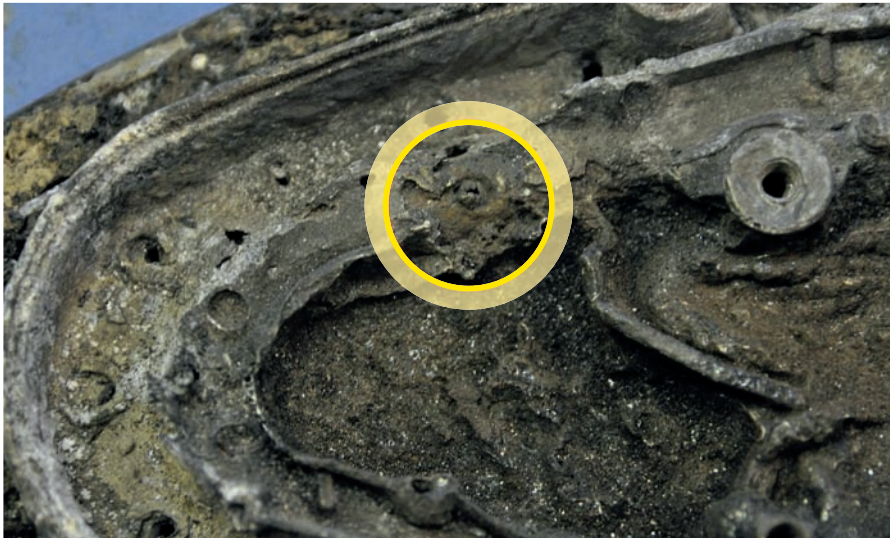
Bei dem Bügeleisen handelt es sich um ein einfaches Modell mit Drehregler unter dem Griff. Derartige Bügeleisen sind nicht mit einem „Ein-Aus-Schalter“ versehen. Sie können lediglich von der Stellung „min“ bis „max“ eingestellt werden, wobei in der Stellung „min“ meist kein Heizbetrieb erfolgt. Bei einer Sichtung aktueller Geräte wurde in der Bedienungsanleitung jeweils darauf verwiesen, dass der Netzstecker der Geräte bei Nichtgebrauch zu ziehen sei. Folgendes Schadenszenario konnte das aufgefundene Spurenbild schlüssig erklären: Das Bügeleisen war zum Schadenzeitpunkt mit dem Stromnetz verbunden, eingeschaltet und aufrecht stehend auf dem Fußboden abgestellt. Durch den andauernden Heizbetrieb ist es zu einem technischen Defekt am Heizstab des Gerätes gekommen. Der entstehende Lichtbogen hat den Stahlmantel perforiert und das angrenzende Aluminium aufgeschmol-

**Bild 5** | Unterhalb der Durchbrennung liegt ein Schadensschwerpunkt am Heizkörper vor (Kreis).

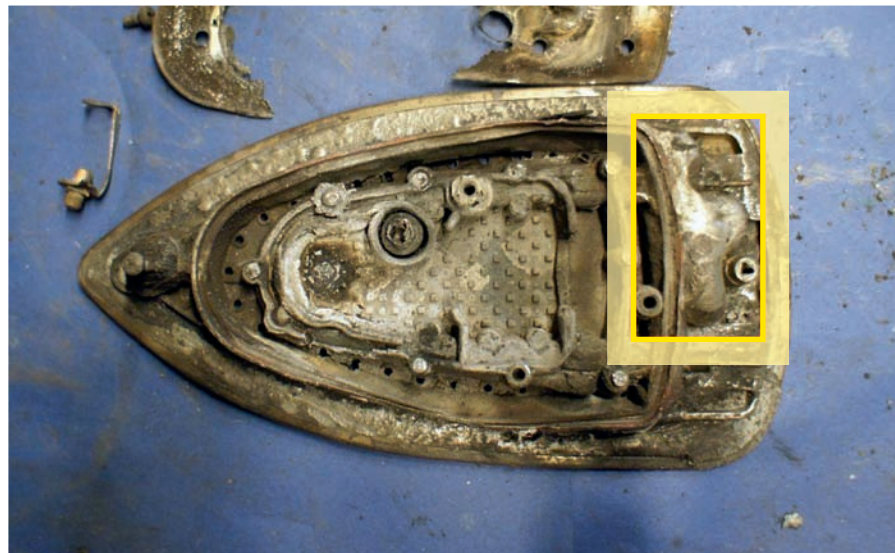
**Bild 6** | 2. Schadenfall – Auch hier liegt ein Schadensschwerpunkt am Heizelement vor. Geschmolzenes Aluminium ist ausgehend vom Schadensschwerpunkt wieder in den hinteren Teil des Gerätes geflossen (Rechteck).

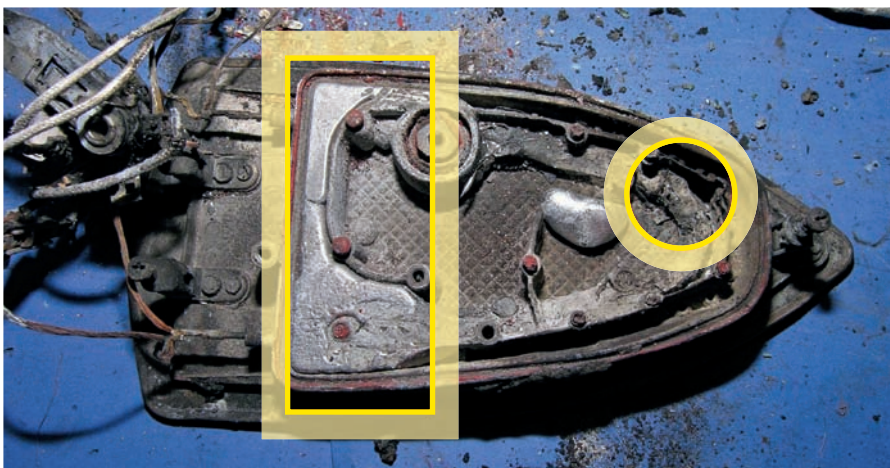
**Bild 7** | 3. Schadenfall – In diesem Fall liegt ebenfalls ein Schadensschwerpunkt am Heizelement vor (Kreis). Wieder hat es einen Lichtbogenüberschlag gegeben. Erneut ist geschmolzenes Aluminium, ausgehend vom Schadensschwerpunkt, in den hinteren Teil des Gerätes geflossen (Rechteck).

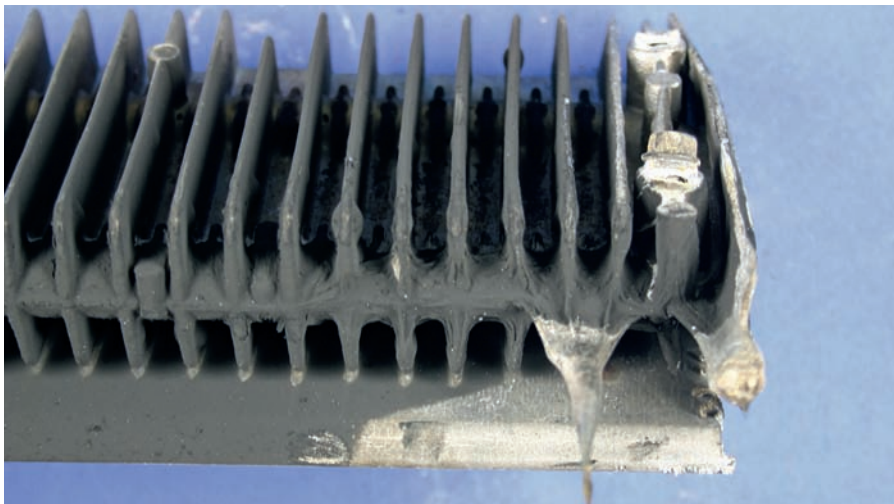
**Bild 8** | Eines der neuartigen, schadenverursachenden Heizelemente aus Wäschetrocknern. Die Kombination aus Heizstab und Aluminiumheizkörper führte bei diversen Wäschetrocknern zu Bränden.

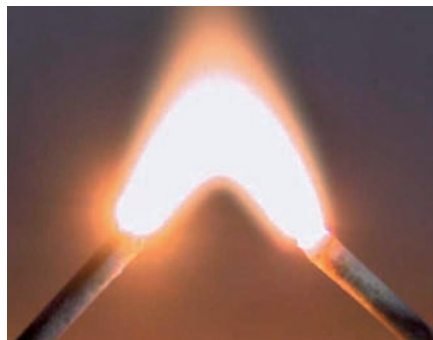
**Bild 9** | Bei einem Lichtbogen treten Temperaturen von über 5.000 °C auf. Die enorme Energiefreisetzung entzündet benachbarte, brennbare Materialien (Foto Achim Grochowski).

eng begrenzten Bereich des Heizelements. Die Stahlhülle des Heizstabes wird durch den auftretenden Lichtbogen (**Bild 9**) perforiert und das angrenzende Aluminium schmilzt. Das über 600 °C heiße, geschmolzene Aluminium läuft oder tropft ab und kommt dabei mit Kunststoffbauteilen in Kontakt. Handelsübliche Kunststoffe besitzen Entzündungstemperaturen von etwa 450 °C. Infolge des technischen Defekts am Heizelement kommt es zu einem Brand.
