Schon wieder:

Brand in einem neuzeitlichen Schulgebäude

Am Morgen des 9. März 1983 vernichtete ein Großbrand einen Teilbereich der Gesamtschule Wettenberg im Ortsteil Launsbach, Landkreis Gießen. Die Werkräume im Untergeschoß, mehrere naturwissenschaftliche und technische Fachsäle im Erdgeschoß, sowie die dazugehörigen Sammlungen fielen dem Feuer zum Opfer. Heizungs-, Lüftungs-, Klima- und elektrische Anlagen wurden größtenteils so stark beschädigt, daß sie erneuert werden müssen. Der übrige, nicht direkt vom Feuer betroffene Schulkomplex wurde bis in den letzten Winkel durch starke Rauch- und Rußbeaufschlagung verunreinigt und durch chloridhaltige Brandgase beschädigt.

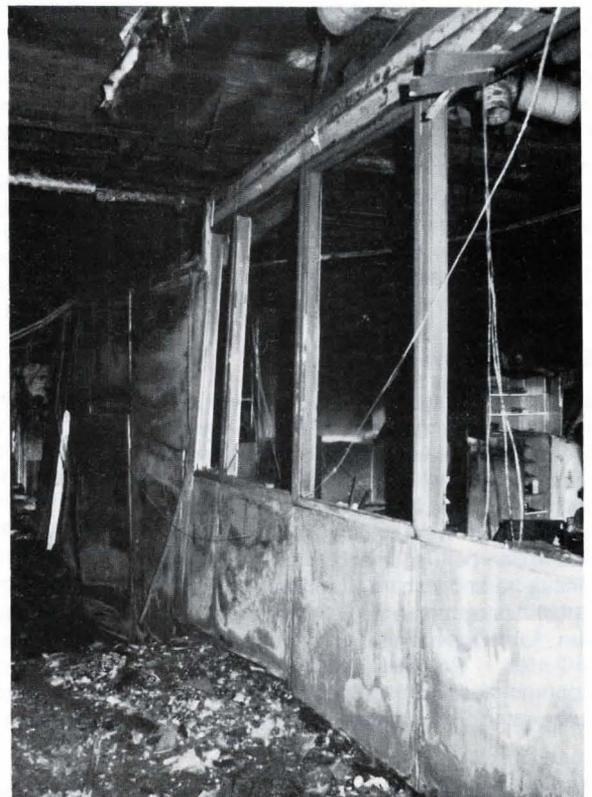
Die Trennwände reichen nur bis zu den abgehängten Deckenkonstruktionen. Diese bestehen in Fluren, Treppenbereichen und Sonderklassen aus bandförmigen Blechpaneelen, in sonstigen Räumen

Bild 2. Die Stahlblech-Trennwände reichen nur bis zu den abgehängten Deckenkonstruktionen.

Der Baugenehmigung lagen die Anforderungen der Schulbau-Richtlinien zugrunde. Es muß festgestellt werden, daß die Ausführung in vielen Punkten diesen Anforderungen – insbesondere im Bereich des Brandschutzes – nicht entspricht. So sind die geforderten Brandabschnittsflächen von max. 2.500 m² pro Geschoß bzw. max. 3.000 m² pro drei Geschosse mit offener Verbindung untereinander erheblich überschritten. Es fehlen die anstelle von Brandwänden geforderten feuerbeständigen Trennwände, welche bis zur massiven Geschoßdecke oder zur nichtbrennbaren Dachhaut hochzuführen und standsicher zu befestigen sind.

Bei der Wiederherstellung der brandgeschädigten Gesamtschule müssen alle Brandschutzbestimmungen tatsächlich eingehalten und überwacht werden. In bestehenden gleichartigen Gebäuden sollten nach einer Prioritätenliste wenigstens die wichtigsten Maßnahmen wie Unterteilung in Brandabschnitte mit Abschottung der Wand- und Deckendurchbrüche und die Ausführung sicherer Rettungswege mit vorschriftsmäßigen Feuerschutz- und rauchdichten Türen durchgeführt werden.
