Da gehört jemandem der Kopf gewaschen!

Institut für Schadenverhütung und Schadenforschung
der öffentlichen Versicherer e. V.

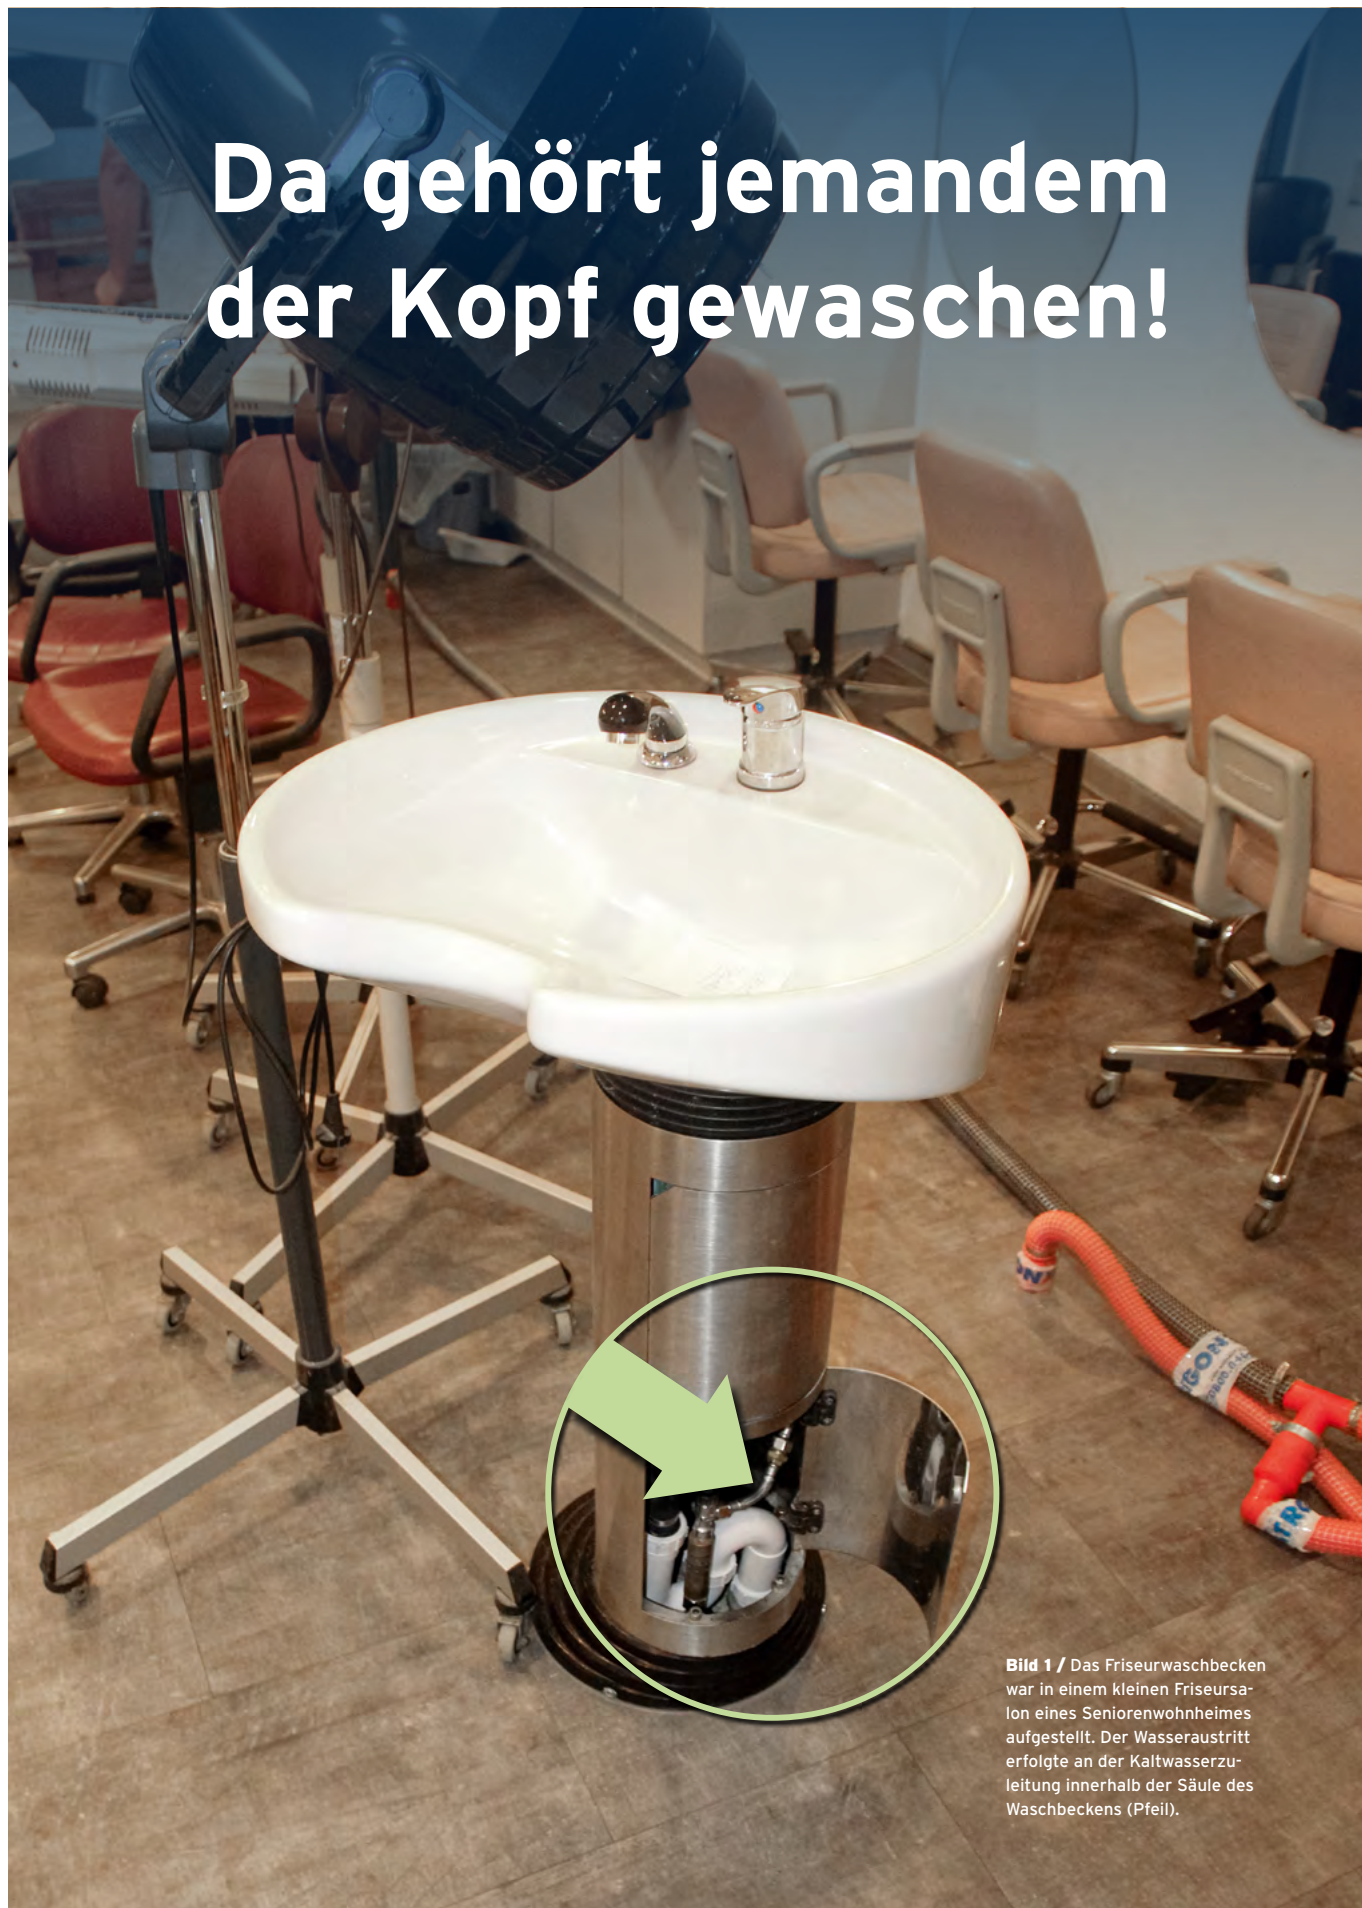
Bild 1 / Das Friseurwaschbecken war in einem kleinen Friseursalon eines Seniorenwohnheimes aufgestellt. Der Wasseraustritt erfolgte an der Kaltwasserzuleitung innerhalb der Säule des Waschbeckens (Pfeil).

Die Sekretärin der Heimleitung traute ihren Augen kaum, als sie beim Betreten des Kellergeschosses Wasser aus den Türen des Friseursalons laufen sah. Der Hausmeister konnte den Wasseraustritt an der Säule des Friseurwaschbeckens lokalisieren, das im Zuge der Sanierungsarbeiten von einem Fachbetrieb ausgetauscht worden war.

Diesmal war die Schadenursache nicht offensichtlich und das IFS wurde mit der Untersuchung beauftragt. Auf den ersten Blick handelte es sich bei dem Friseurwaschbecken um ein hochwertiges Produkt eines namhaften Herstellers. Die Leckage befand sich innerhalb der Kaltwasserzuleitung der Waschbeckenarmatur. Hier war einer der flexiblen Anschlusschläuche geplatzt. Hinweise dafür, dass der Schlauch verspannt eingebaut wurde, gab es nicht. Die schadenursächliche Armatur wurde samt Anschlusschläuchen für eine Laboruntersuchung ausgebaut.

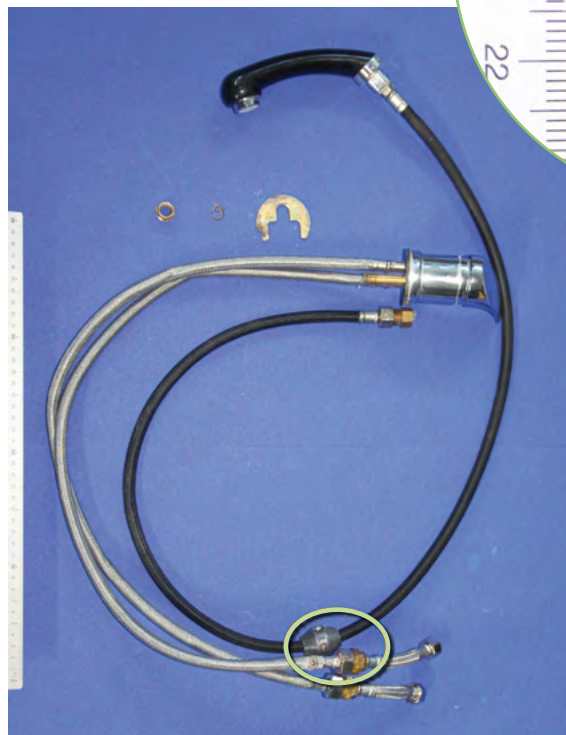
Im Labor wunderte sich der Gutachter, dass die Anschlusschläuche des Markenherstellers keinerlei Kennzeichnungen aufwiesen. Im Bereich der Leckagestelle war außerdem das Metalldrahtgeflecht korrodiert. Das Geflecht ist essenziell, da flexible Schläuche ohne die Stützwirkung nicht druckbeständig sind.

Bild 2 / Die Waschtischarmatur wurde für weitere Untersuchungen asserviert. Die Kaltwasserzuleitung war in der Nähe des Anschlussbereiches geplatzt (Markierung).

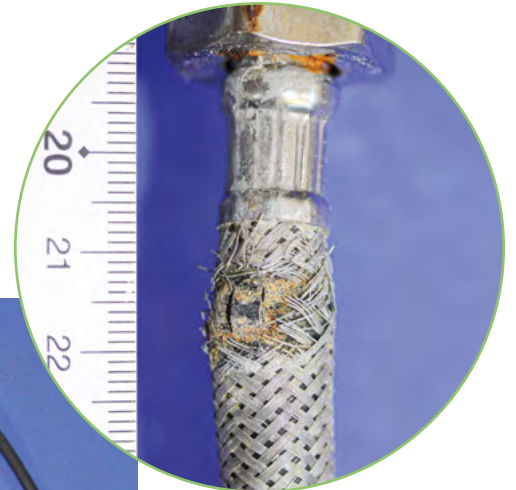
Bild 3 / Das Stützgeflecht des Schlauches wies im Rissbereich Korrosionserscheinungen auf. Eine Materialüberprüfung im EDX zeigte, dass das Metalldrahtgeflecht aus Aluminium hergestellt war. Ohne ein intaktes stützendes Drahtgeflecht kann der Schlauch den üblichen Betriebsbedingungen nicht standhalten.

Dem Gutachter schwante nichts Gutes und eine Materialuntersuchung bestätigte seine Vermutung: Das Stützgeflecht der Schläuche bestand aus Aluminium und nicht aus Edelstahl. Aluminium ist weit weniger korrosionsbeständig als Edelstahl und auch mechanisch weniger belastbar. Gemäß DIN 13168 hätte das Stützgeflecht des Anschluss Schlauches deshalb aus nichtrostendem Stahl oder Kunststoff bestehen müssen.

Weitere Recherchen zeigten dann, dass es sich bei der Armatur auch nicht um eine Originalarmatur des namhaften Herstellers handelte. In das Markenwaschbecken war eine billige Armatur eingebaut worden. Deren Anschluss-

schläuche waren nicht geeignet, den gängigen Betriebsbedingungen auf Dauer standzuhalten.

Die Schläuche hätten nicht eingebaut werden dürfen und nun oblag dem Versicherer zu klären, wem hier der Kopf gewaschen gehörte - dem Hersteller, dem Importeur, dem Verkäufer oder der Sanierungsfirma. ▲
