# Inkompatible Komponenten fehlerhaft installiert

In einem neu gebauten Hochschulgebäude kam es knapp drei Monate nach der Inbetriebnahme zum Leitungswasserschaden an einem Wasserspender. Eine Verbindung innerhalb des Zulaufs hatte sich gelöst.

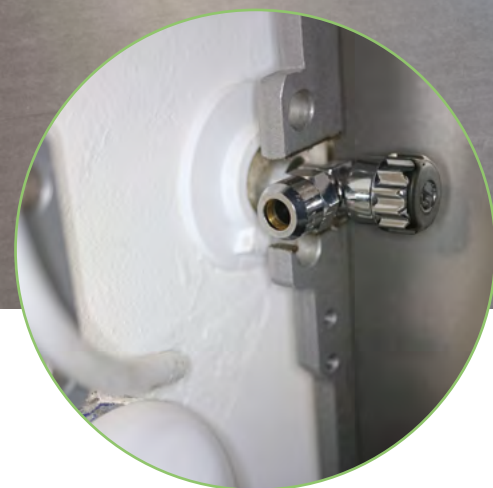
**Bild 1 /** Der Wasserspender; das Foto unten zeigt das dahinter liegende Eckventil und den herausgerutschten Schlauch.

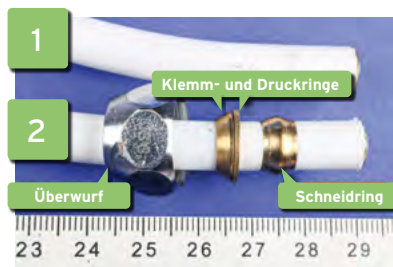
nach der Schadenfeststellung aufgenommen hatte, bestätigten das. Ohne die übrigen Komponenten war aber trotz festen Anziehens zu viel Spiel zwischen dem Eckventil und dem Überwurf. Der Ring wurde nur einseitig und nicht kräftig in das Schlauchmaterial gedrückt. Diese Verbindung hat den gewöhnlichen Belastungen im Betrieb nicht lange standgehalten.

**Bild 3 /** Anhand der Spuren und Bilder rekonstruierte ursprünglich schadenursächliche Verbindung: Hier war nur der Schneidring zwischen dem Überwurf und dem Eckventil auf dem Rohr vorhanden.

Beide Verbindungen sind entgegen den Herstellervorgaben montiert gewesen. Dieser Montagefehler hätte sich vermeiden lassen, wenn z. B. ein passender Übergangverbinder verwendet worden wäre.

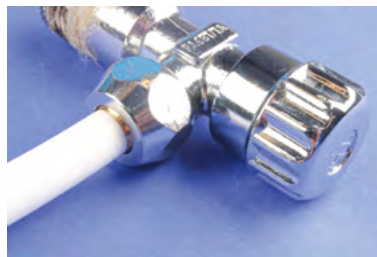
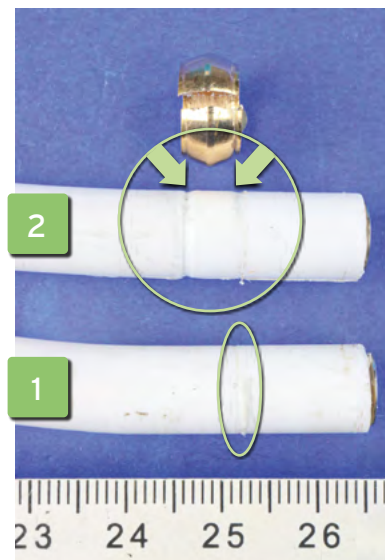
Den Spuren auf dem herausgerutschten Schlauch zufolge wurde an der gelösten Verbindung lediglich der Schneidring verwendet. Bilder, die jemand direkt

**Bild 4 /** Auf dem herausgerutschten Schlauchende gab es nur eine Einschnürung. Auf dem Schlauch am zweiten Wasserspender hatte der Schneidring zwei Einschnürungen hinterlassen.
