# Disbalance im LiPo-Akku

Allerdings werden solche LiPo-Akkus hin und wieder auch an anderer Stelle eingesetzt, wie diese Brandursachenermittlung in der Werkstatt eines Bauunternehmens zeigt:

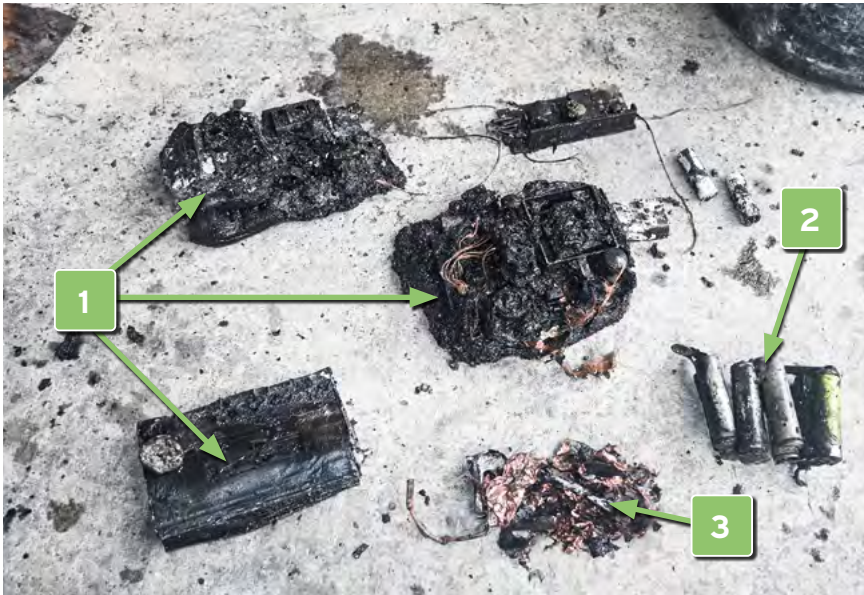
**Bild 2 /** Die drei vorgefundenen Ladegeräte (1), der Werkzeugakku mit den gut erhaltenen 18650er-Zellen (2) und die Reste des LiPo-Akkus (3)

Der Schuldige war der dritte Lithium-  
ionen-Akku, bei dem es sich um einen  
LiPo-Akku handelte. In der Werkstatt  
wurde er in einem Gabelstapler einge-  
setzt, um eine Magnetventilumstellung  
mit Strom zu versorgen. Zum Brand-  
zeitpunkt wurde der Akku geladen.

**Beim Anschließen an das La-  
degerät wurde vergessen, den  
Balancer mit dem Ladegerät  
zu verbinden. Wenn das pas-  
siert, kommt es im Akku zur  
Überladung einzelner Zellen  
und in der Folge zum Brand-  
ausbruch. ▲**

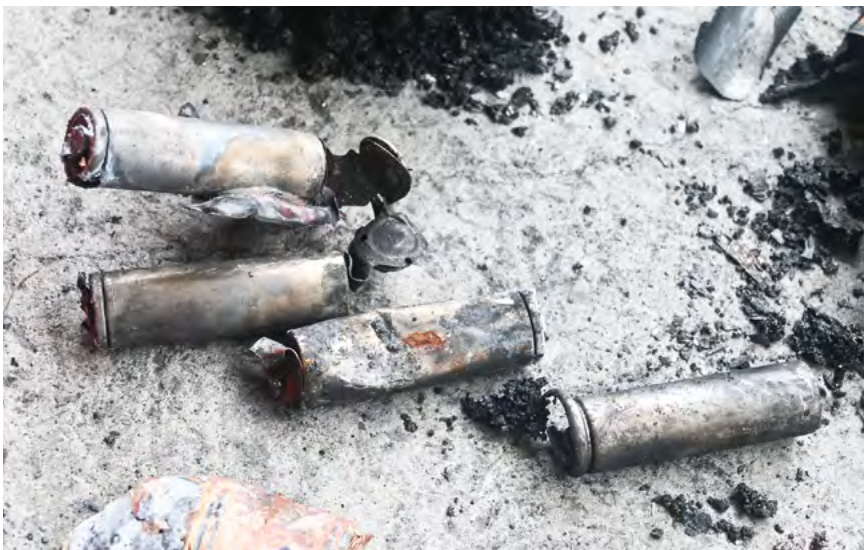
Der Gutachter fand sie vor der gegenüberliegenden Wand verteilt. Doch auch dieser Akku hatte den Brand nicht ver-

**Bild 3 /** Die Überreste der Zellen des zweiten durchgegangenen Akkus

ursacht, sondern war in der Brandfolge  
beschädigt worden.
