# Erlebnisküche

Wie man bei Restaurantgästen einen bleibenden Eindruck hinterlässt

Zeitschrift für  
Schadenverhütung und Schadenforschung  
der öffentlichen Versicherer

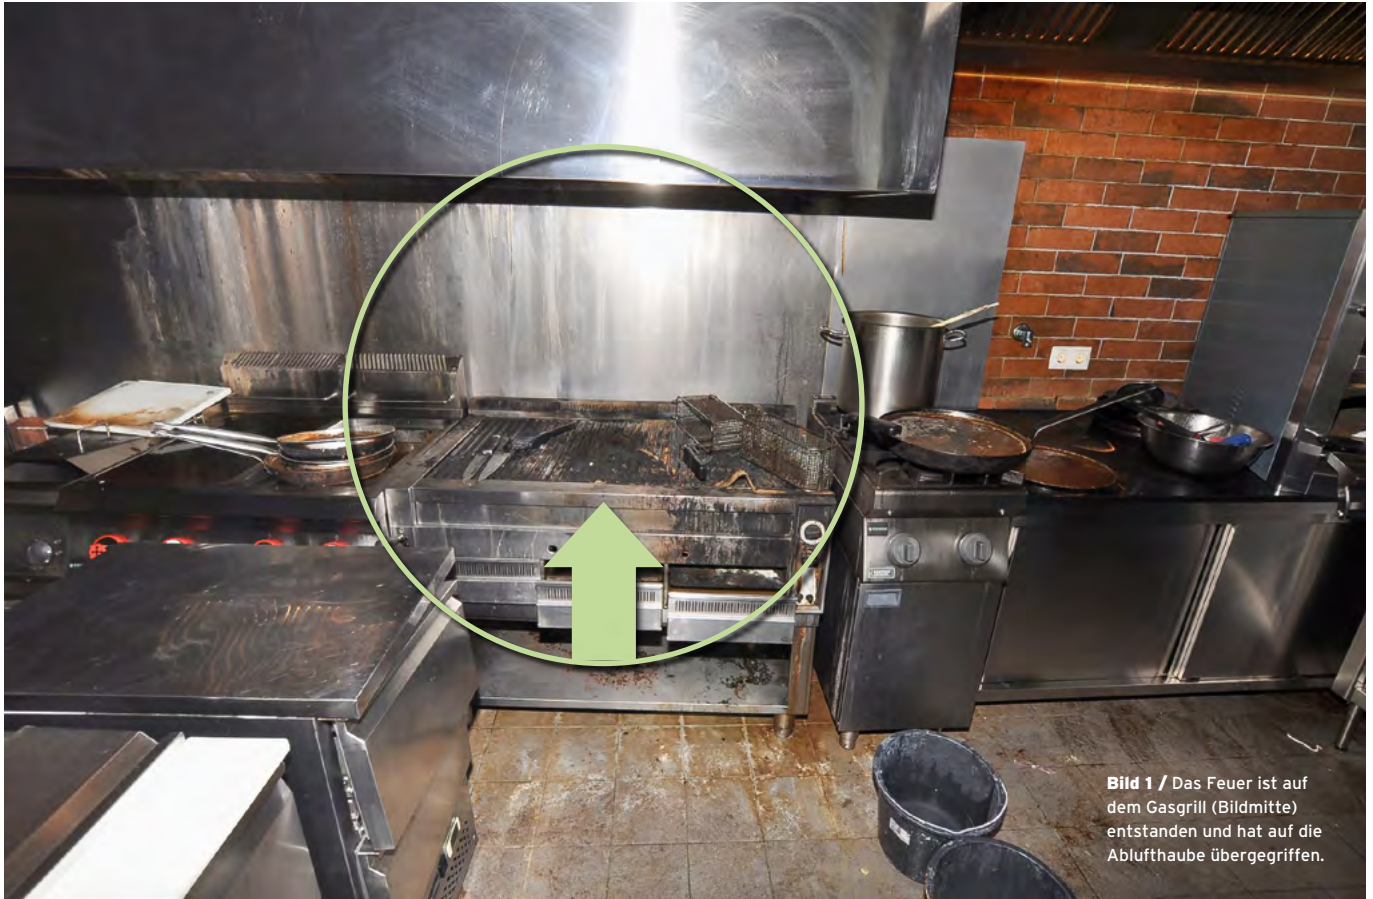
**Bild 1** / Das Feuer ist auf dem Gasgrill (Bildmitte) entstanden und hat auf die Ablufthaube übergegriffen.

Auf dem Gasgrill eines Restaurants wurden gerade Pattys für Burger zubereitet, als dort ein Feuer ausbrach. Die Flammen griffen auf die Lüftungshaube und die Aerosolabscheider über und breiteten sich in der Lüftungsleitung weiter aus. Das geschah in der offenen Küche vor den Augen der Gäste.

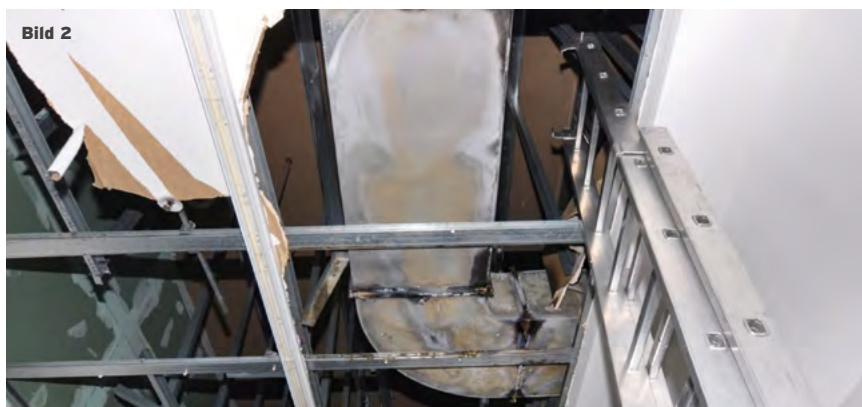
Bild 2

Vom Brand betroffen waren die linke der beiden Lüftungshauben und die weiterführende Lüftungsleitung. An den Anlaufspuren am Metall der Leitung war

gut zu erkennen, wie weit sich der Brand ausgebreitet hatte, bevor die Feuerwehr ihn löschen konnte. Die Spuren reichten über den senkrechten Verlauf bis unter

die fünf Meter hohe Decke und weiter über den waagerechten Leitungsverlauf bis in einen Raum hinter dem Gastraum.

**Bild 2 /** Die Anlaufspuren an der Lüftungsleitung zeigen die Ausbreitung des Feuers.

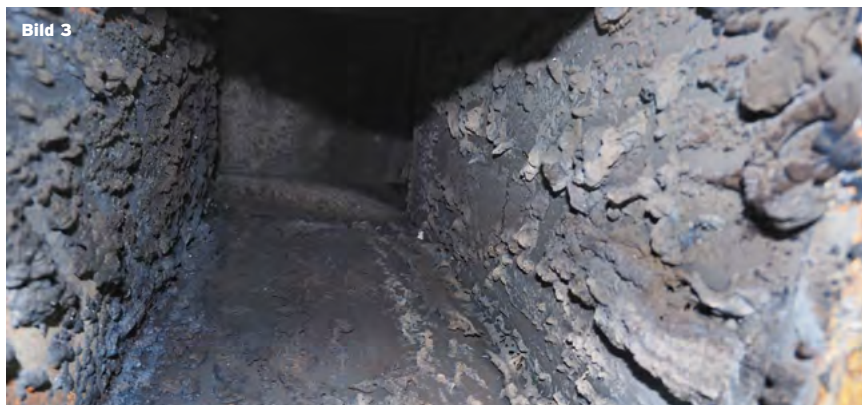
Bild 3

**Bild 3 /** In der linken Ablufthaube ist eine dicke Schicht von Brandrückständen zu sehen.

vor Ort schwer in Einklang zu bringen:  
Zum Brandausbruch kam es an einem  
Dienstag. Sowohl an den Aerosolab-  
scheidern als auch an den Innenflächen  
der linken Lüftungshaube klebte eine  
dicke Schicht von Brandrückständen.

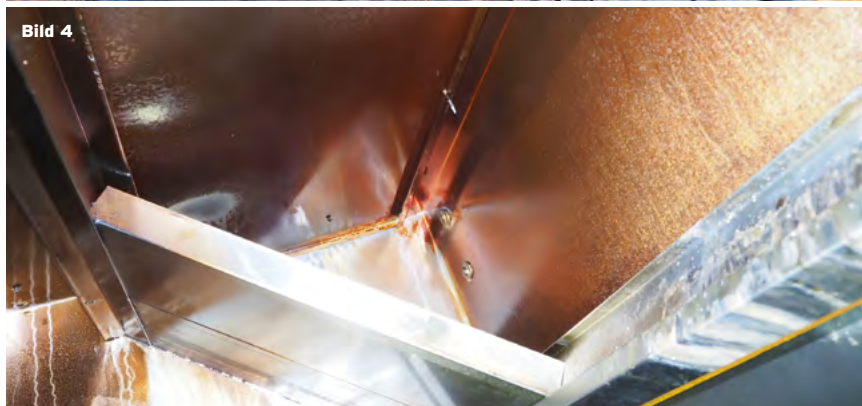
Bild 4

**Bild 4 /** Ein dicker Film von Ölen und Fetten bedeckt die Innenflächen der rechten Abzugshaube.

Die rechte Lüftungshaube war nicht  
vom Brand betroffen. Ihre Innenflächen  
und die Aerosolabscheider waren mit  
einer dicken Öl- und Fettschicht über-  
zogen. Den Zustand ordnete der Gut-

achter nach der VDI Richtlinie dem  
dritten von vier Verschmutzungsgra-  
den zu. Der Brandschutz war demnach  
gefährdet.

Die Verschmutzungen an der Anlage  
konnten nicht innerhalb eines Tages  
entstanden sein. Die vollständige Rei-  
nigung der Abluftleitungen lag zum  
Brandzeitpunkt außerdem bereits  
mindestens sechs Monate zurück.

Bei Bränden in gewerblichen Küchen breitet sich das Feuer häufig auf diesem Wege aus. Grund sind Ablagerungen von Fetten und Ölen in den Leitungen. In der VDI Richtlinie 2052, Blatt 2 („Raumluftechnik Küchen, Reinigung von Abluftanlagen“) wird darum für Aerosolabscheider und Küchenablufthauben ein Inspektionsintervall von nur einem Tag angegeben. Die Abluftanlagen müssen gereinigt werden, sobald ein dünner Fettfilm, flüssiges oder eingetrocknetes Fett in der Anlage sichtbar ist.
