# Geplatzte Schlüsselübergabe

## Wenn die Sauna zur Abstellkammer wird

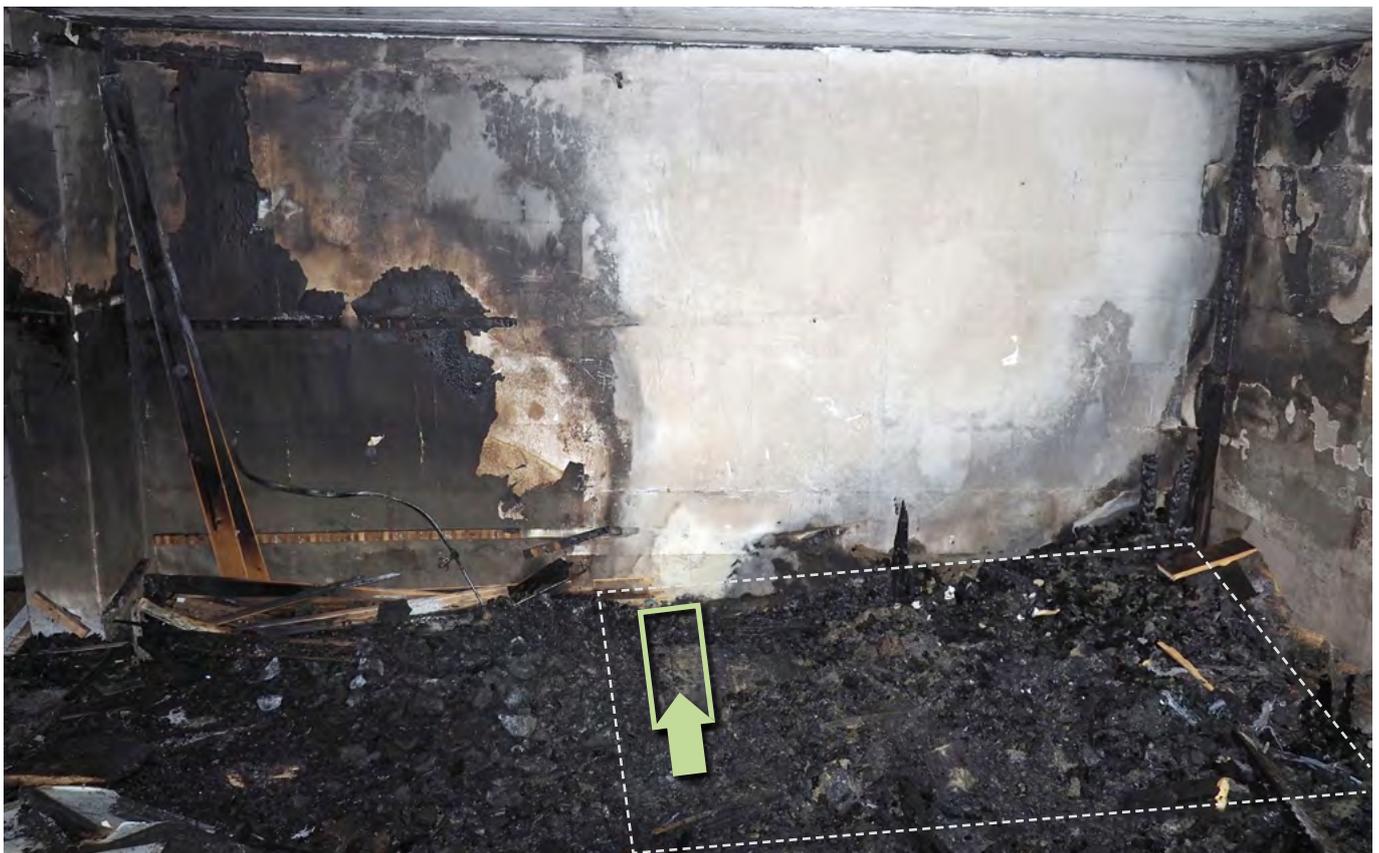
Bild 1

Die Einsatzkräfte konnten die Flammen auf den Keller begrenzen, doch das gesamte Gebäude wurde durch Ruß und Rauchgaskondensate stark verunreinigt. Die Suche nach der Brandursache führte den beauftragten IFS-Gutachter in einen Kellerraum, in dem sich eine Saunakabine befunden hatte. Die Holzbauteile waren zu Brandschutt geworden. Im

Kontrast zu den rußgeschwärzten Wänden war der Bereich hinter der nicht mehr vorhandenen Sauna weißgebrannt. Das heißt, der Ruß war durch die intensive Flammeneinwirkung verbrannt. Es zeichnete sich ein Brandtrichter ab, der am Aufstellplatz des Saunaofens fußte. Auch am Ofen selbst fand der Gutachter aussagekräftige Spuren:

**Bild 1 /** Die graue Linie zeichnet die Lage  
der Saunakabine nach; die grüne Linie  
markiert den Aufstellplatz des Ofens.

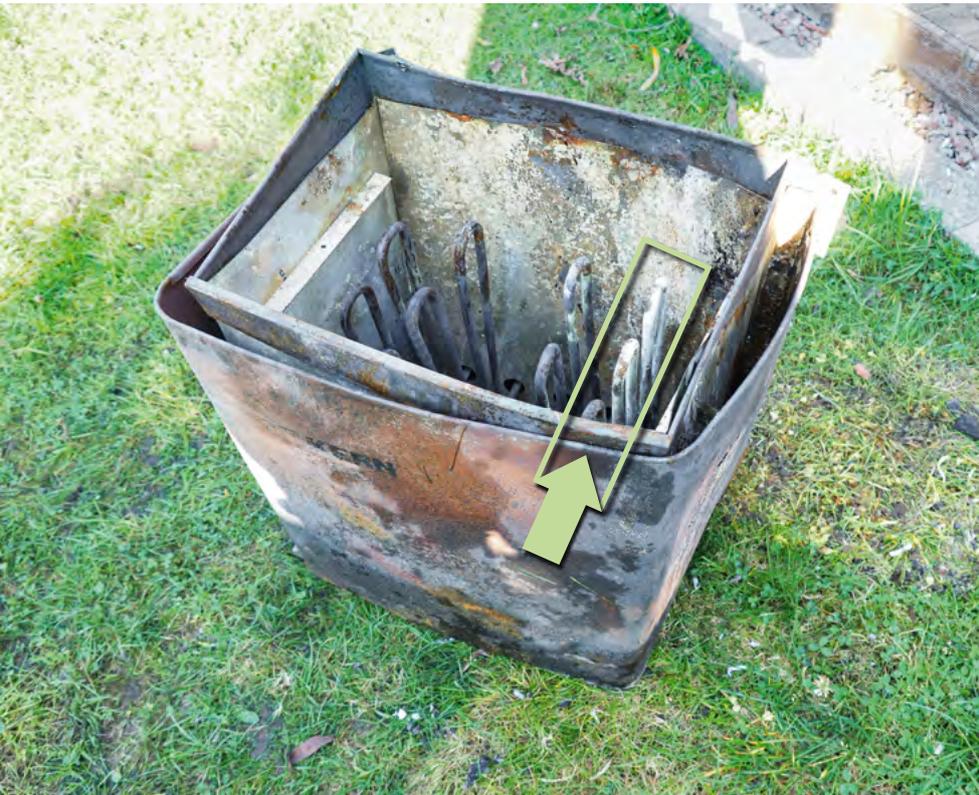
**Bild 2**

An einem der vier Heizstäbe klebten graue Anhaftungen. An dieser Stelle muss etwas auf dem Ofen gelegen haben. Ein Teil der Saunasteine war ebenfalls mit diesen Anhaftungen bedeckt.

**Bild 2 /** An einem der vier Heizstäbe des  
Saunaofens kleben graue Anhaftungen.

Sauna ausschließen. Das Spurenbild  
belegte eine typische Brandursache,  
auf die das IFS häufig trifft: Etwas  
Brennbares hatte auf dem Saunaofen  
gelegen, der aus Versehen und unbe-  
merkt eingeschaltet wurde.

tabu sein, etwas auf den Saunaofen zu  
legen. Wenn sie eine lange Zeit nicht  
genutzt oder gar als Lagerraum ge-  
braucht wird, sollte die Sauna span-  
nungsfrei geschaltet werden. Im hier  
geschilderten Fall lag der letzte Sauna-  
gang sieben Jahre zurück. Da hätte es  
sich auf jeden Fall gelohnt, die Siche-  
rung auszuschalten. ▲

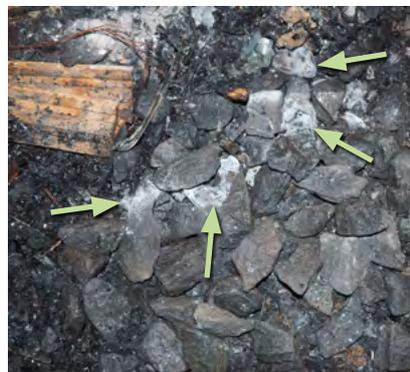
**Bild 3**

**Bild 3 /** Auch ein Teil der Saunasteine  
ist mit grauem Material überzogen.
