Neue Rohre – neue Schäden?

Schäden durch Außenkorrosion innerhalb von Gebäuden

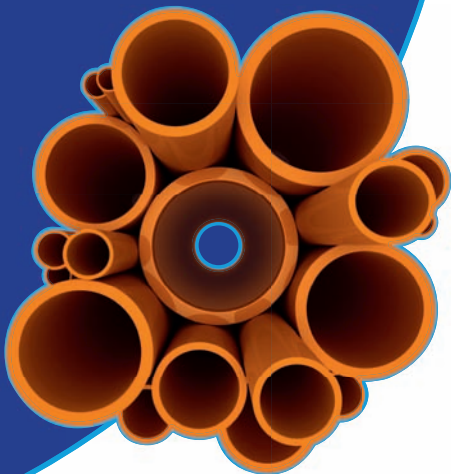
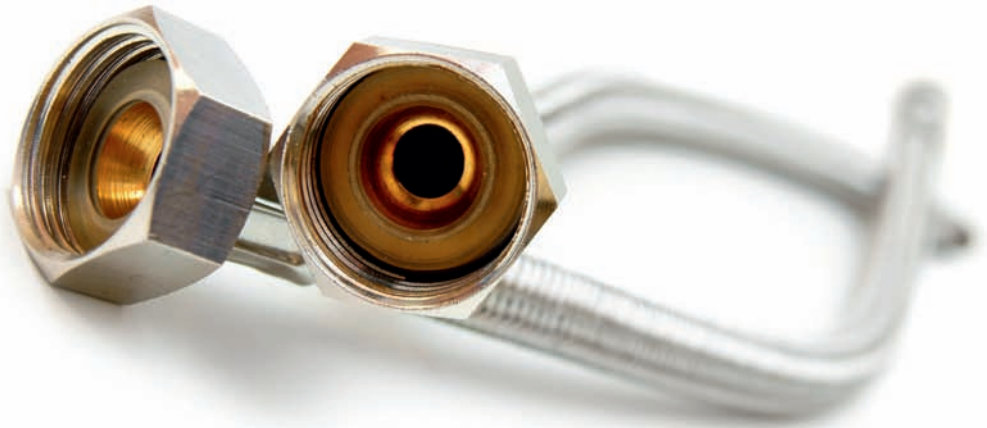
Schadenursächlich war in all diesen untersuchten Fällen die korrosive Zersetzung der metallischen Komponenten durch äußere Feuchteinwirkung. Außenkorrosion ist ein gut bekannter Schädigungsmechanismus und alles andere als neu. Neu ist nur das verstärkte Auftreten im Inneren von Gebäuden.
