# Einbruchdiebstahlschäden – Zahlen und Fakten

Silvia Strensch

Dipl.-Ing. (FH)  
Silvia Strensch,  
Sicherheitsberatung,  
Württembergische  
Versicherung AG

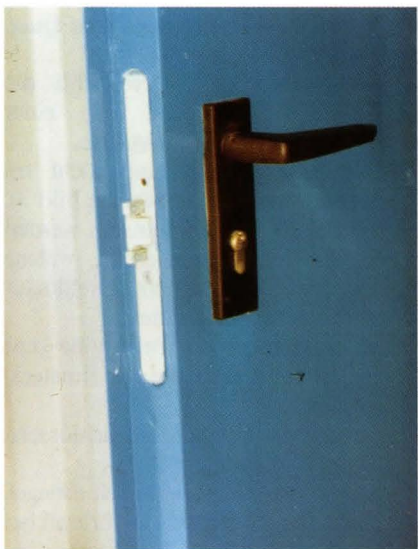
Bild 2: Türschlösser dieser Art finden in zunehmender Anzahl Einsatz bei Gewerbe- und Industriebetrieben. Die dort eingesetzten Einsteckschlösser besitzen nicht den sonst üblichen Riegel ca. 3–5 cm unterhalb der Falle. Durch den technischen Aufbau schließen diese Riegel nur eintourig (ca. 7 mm) aus. Bei dem vorhandenen Luftspalt zwischen Tür und Zarge bedeutet dies einen maximalen Einschluß von 3–5 mm in der Schließblechseite.

Im Gegenteil: Meist besitzen diese Türen ein einfaches Einsteckschloß (siehe Bild 1 und Bild 2) und das Schließblech ist lediglich aus dem Rahmen herausgestanzt und weist weder eine ausreichende Materialstärke noch eine ausreichende Ausstanzform auf. Es gibt jedoch Feuerschutztüren, die zusätzlich Einbruchschutz besitzen. Diese sind nach

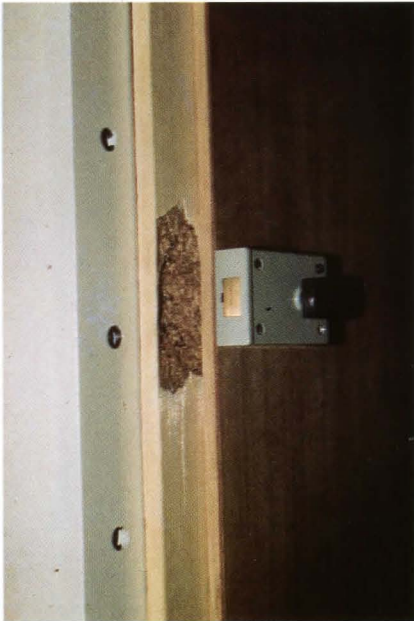
*Bild 3: Kastenschlösser können als Zusatzschlösser genutzt eine gute mechanische Sicherungsmaßnahme darstellen. Werden jedoch die Schließkästen nur mit kurzen Holzschrauben befestigt, kann davon kein Sicherheitswert erwartet werden.*

- Bei hohlen Türblättern fehlt die Gegenverschraubung mit einer außenliegenden Konterplatte.
- Die Schließkästen sind nicht im Mauerwerk verankert (siehe Bild 3).
- Bei Türen mit Glaseinsatz werden Zusatzschlösser eingesetzt, welche von innen mit einem Drehknopf geöffnet werden können.
- Montage meist auf Brusthöhe statt ca. 30 cm unterhalb des Einsteckschlössers.
- Einsatz von billigen Hangschlössern (siehe Bild 4).
- Nur schwach montierte Schubriegel.
- Keine abschließbaren Treibriegel bei Türen / Toren mit Glaseinsatz.
- Treibriegel oder Schubriegel greifen in nur mechanisch schwache oder unzureichend befestigte Buchsen oder Schließriegel ein.
- Balkenbetontüren sind mit abschließbaren Handhebelsicherungen ausgerüstet.

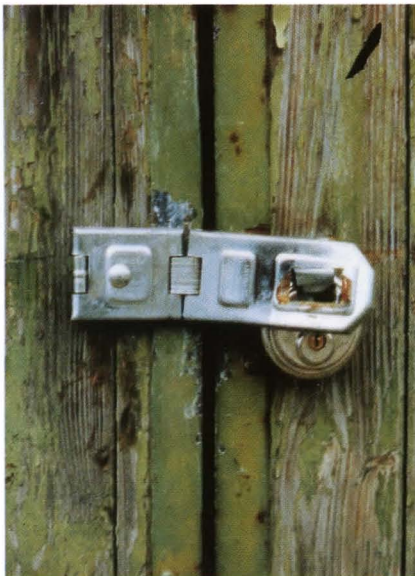
*Bild 4: Hangschlösser bieten selten die Sicherheit, die ihnen zugesprochen wird.*

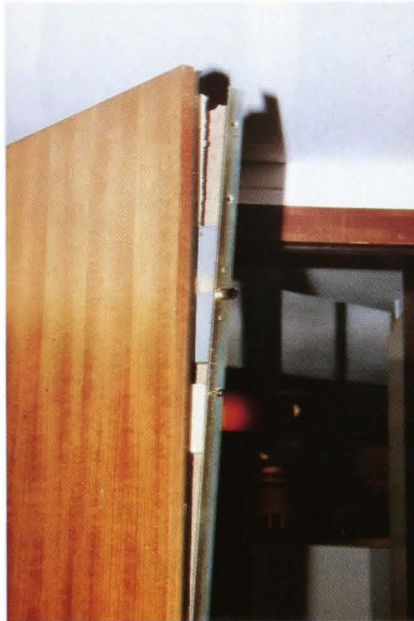
*Bild 5: Es ist durchaus sinnvoll, gute, massive und stabile Türelemente mit einer Mehrfachverriegelung nachzurüsten. Besteht allerdings die Mittellage des Türblattes z. B. aus Kunststoffwaben, Pappe- oder Papierwaben, ist das als Fehlinvestition anzusehen.*

- Einsatz von Mehrfachverriegelungen bei Türblättern mit Röhrenspanplatten oder Pappwaben. Bei einem Angriff bricht die gesamte Mehrfachverriegelung heraus (siehe Bild 5).
- Einsatz von Mehrfachverriegelungen mit normalem Riegelanschub statt Schwenkriegel bei Rahmentüren.

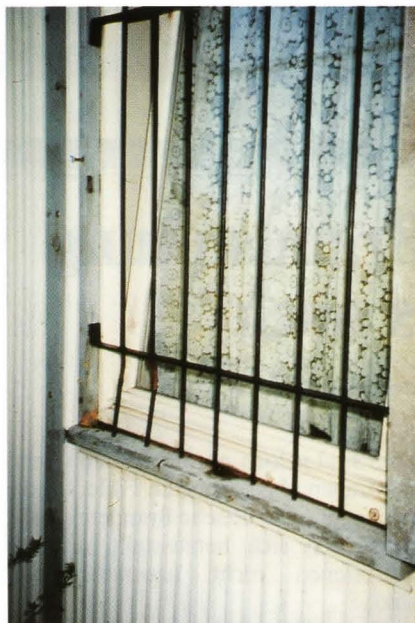
- Zu schwache Dimensionierung der Gitterstäbe.
- Die Abstände der Gitterstäbe (Maschenweiten) sind zu groß ausge-

legt, so daß diese z. B. durch Wagenheber auseinandergedrückt werden können.

- Statt Mauerverankerung werden die Vergitterungen
  - > an dem Fensterrahmen aus Holz oder Metall festgeschraubt (siehe Bild 6, 7, 8 und 9).
  - > an der Trapezblechverkleidung befestigt (Bild 10 und 11).

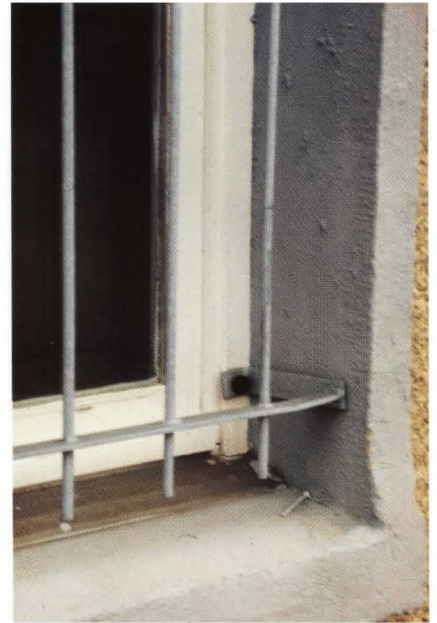
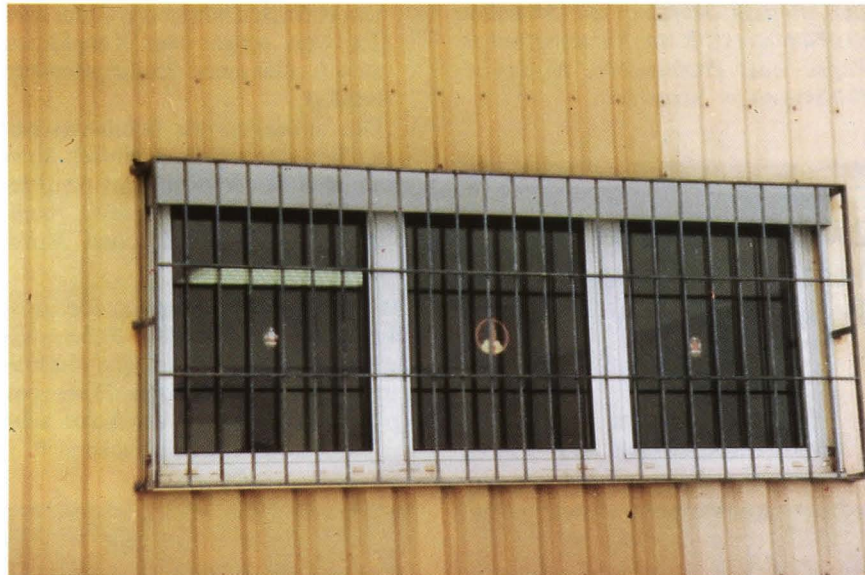
Bild 8 und 9: An den Fensterrahmen befestigte Vergitterungen sind leicht entfernbar.

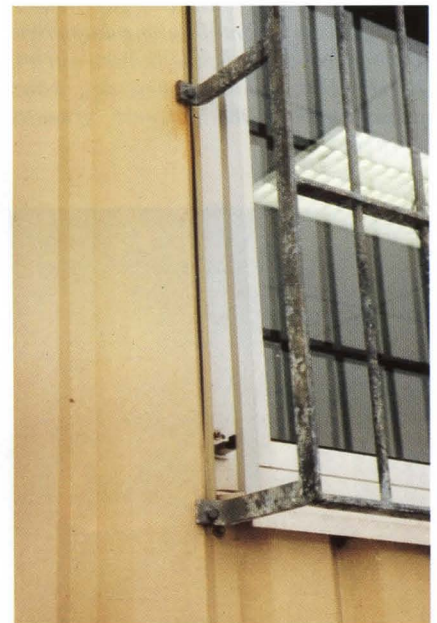
Bild 10 und 11: Auch bei dieser Befestigung trägt der Schein.
