Die Sauna

Ein typischer Brandraum

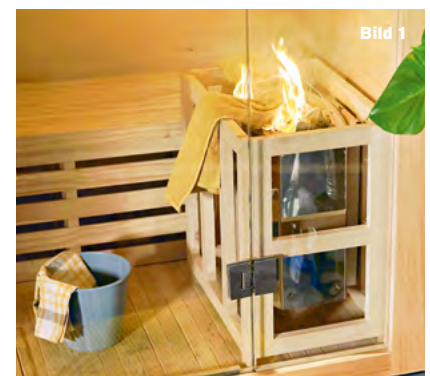
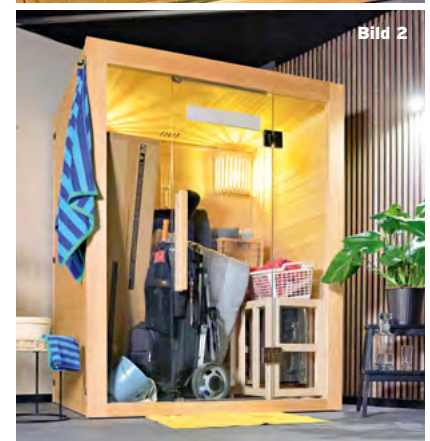
Eine typische Vorgeschichte für Saunabrände greift der neue Videobeitrag auf: Die Zeitschaltung der Sauna wird eingestellt. Während der kalte Saunaofen auf seinen späteren Einsatz wartet, betritt jemand die Sauna und legt etwas auf den Ofen. Im IFS-Video wird die Sauna geputzt, und ein Handtuch landet auf dem Ofen, der sich einige Minuten später einschaltet - wie eingangs programmiert. Niemand ist da, der den entstehenden Brand bemerken könnte (Bild 1).

Um dieses Szenario zu vermeiden, müssen vorgefertigte Saunen und Saunaöfen (Saunaheizgeräte), die mit Zeitvorwahlmodus oder einer Ferneinschaltung ausgestattet sind, nach der Norm über eine Türüberwachung bzw. Türverriegelung verfügen. Der Anwender kontrolliert den Saunaraum mit dem Saunaofen und gibt dann vor Ort die Sauna für eine Ferneinschaltung frei bzw. programmiert eine Startzeit.

Wird die Tür vor dem Einschalten des Saunaofens z. B. durch eine Reinigungskraft geöffnet, erkennt die Türüberwachung dies. Die Sauna lässt sich nicht mehr aus der Ferne einschalten bzw. die Sauna startet nicht mehr zur programmierten Zeit. Als weitere Sicherheitsmaßnahme darf die neue Vorbereitung für eine Ferneinschaltung bzw. eine Startzeitvorwahl nur handbetätigt und vor Ort am Steuergerät der Sauna erfolgen.
