Ein neues Heizsystem – neue Gefahren

Immer wieder werden die Brandursachenermittler des IFS von neuen Schadenursachen überrascht. Ein neues Heizsystem führte zu einem Brandschaden. Offensichtlich waren die Gesichtspunkte des Brandschutzes vor dem Einsatz dieses Systems in der alltäglichen Praxis nicht hinreichend beachtet worden.

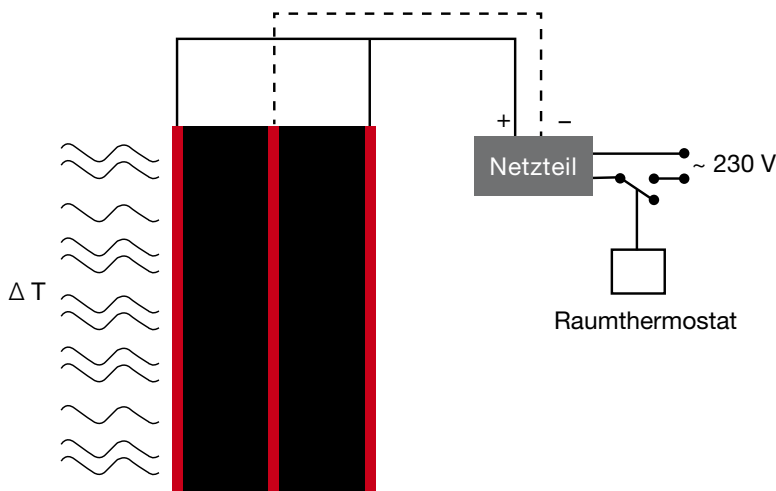
Bild 1 |
Schematische
Darstellung des
Heizsystems.

Längs der Folie sind an den Rändern und in der Mitte insgesamt drei Kupferbänder aufgebracht, die als Stromkontakte dienen. Bedingt durch die geringe Dicke des Materials ist das Heizelement sehr flexibel im Hinblick auf die Einbau- und Verwendungsmöglichkeiten, z.B. als schnell aufheizende Wandheizung im Bad. Da eine große Heizfläche genutzt wird, lässt sich die Temperatur des „Heizkörpers“ niedrig halten. Nach Angaben des Systemherstellers erreicht die Heizmatte bei den empfohlenen Betriebsspannungen eine Oberflächentemperatur von lediglich 60 bis 80 °C (**Bild 1, 2**).
