# Disbalance im LiPo-Akku

Allerdings werden solche LiPo-Akkus hin und wieder auch an anderer Stelle eingesetzt, wie diese Brandursachenermittlung in der Werkstatt eines Bauunternehmens zeigt:

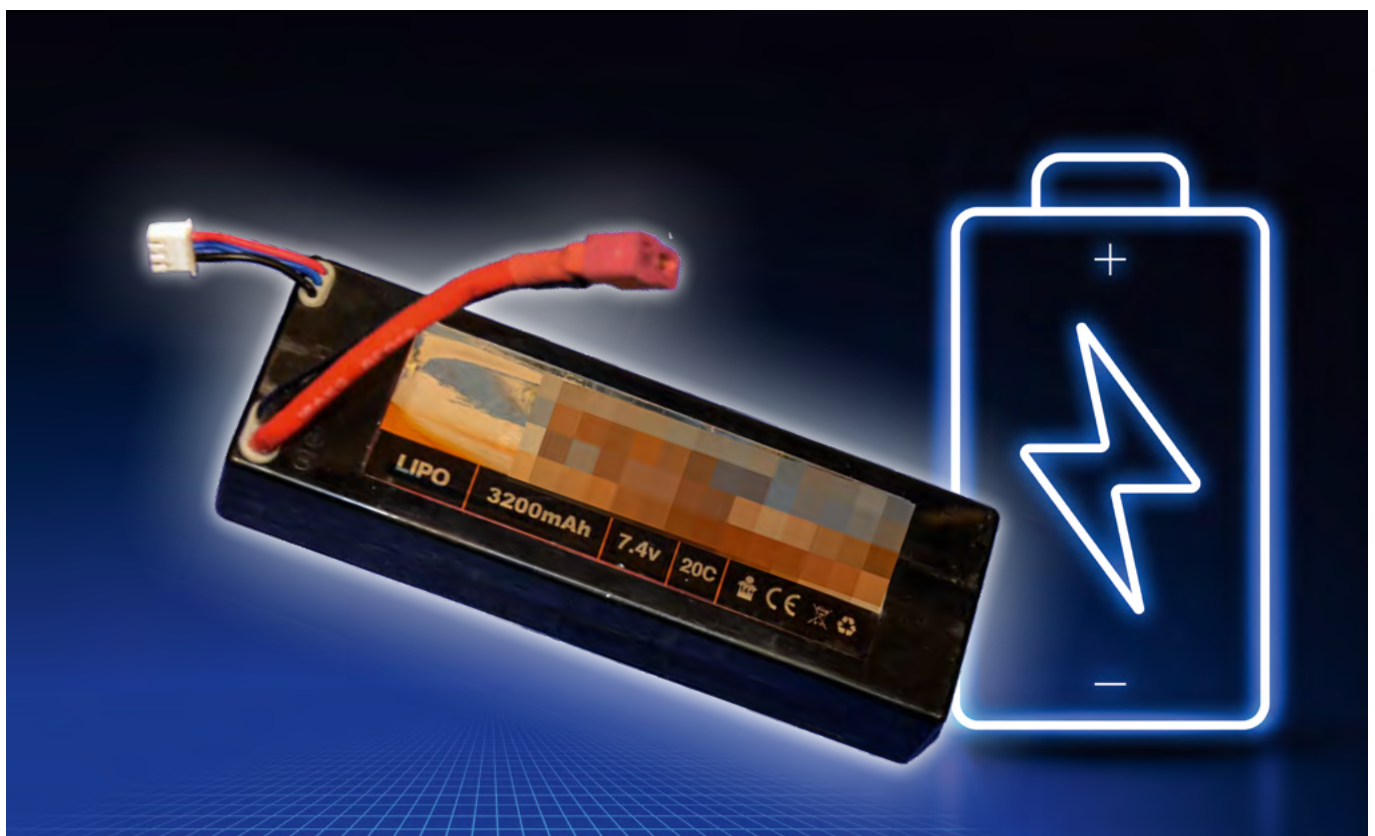
**Bild 1 /** Beispielaufnahme eines LiPo-Akkus: Neben der roten Anschlussleitung muss auch der Balancer (weißer Stecker) mit dem Ladegerät verbunden werden.

**Beim Anschließen an das La-  
degerät wurde vergessen, den  
Balancer mit dem Ladegerät  
zu verbinden. Wenn das pas-  
siert, kommt es im Akku zur  
Überladung einzelner Zellen  
und in der Folge zum Brand-  
ausbruch. ▲**
