Asbest

Ein altbekannter Gefahrstoff in „neuem“ Gewand: Asbest galt einst als Wunderwerkstoff und die faserförmigen Silikatminerale fanden aufgrund der hervorragenden bauchemischen Eigenschaften Eingang in eine Vielzahl von Bauprodukten. Erst später stellte sich heraus, dass Asbest aufgrund der nadelförmigen Mikrostruktur der Minerale verantwortlich für Krebs im Bereich der Lunge und des Lungenfells ist. Dies führte schließlich in Deutschland sukzessive zum Verwendungsverbot verschiedener Asbestmaterialien. Erst seit Oktober 1993 geht man davon aus, dass alle eingesetzten Bauprodukte asbestfrei sind.

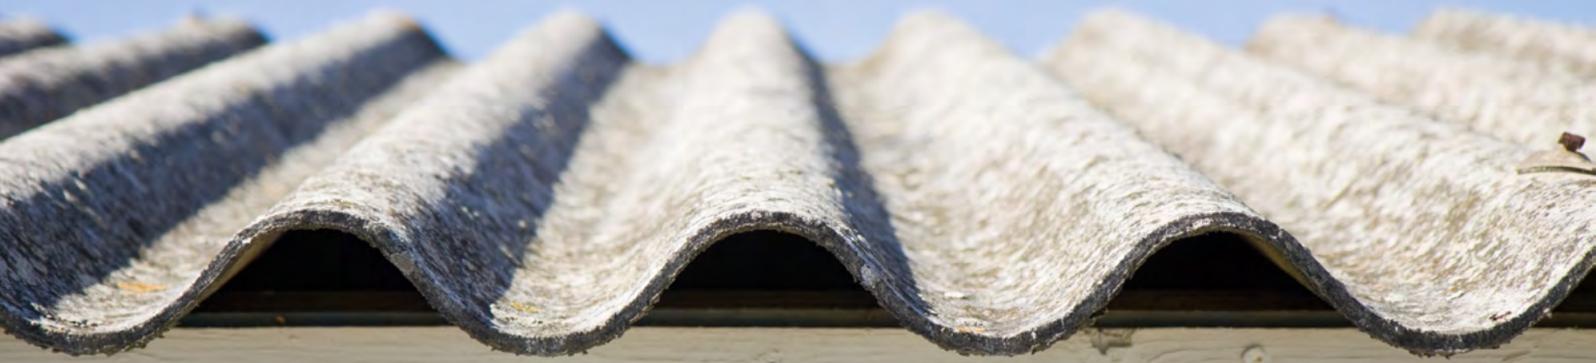
Bild 1 / Das Problem alter asbesthaltiger Baustoffe, so wie diese Eternitplatten aus Asbestzement, ist mittlerweile einem Großteil der Bevölkerung bekannt.

Insbesondere Asbestzement (**Bild 1**) - besser bekannt unter dem Markennamen „Eternit“ - sowie asbesthaltige Kunststoffbodenbeläge aus „Floor-Flex-Platten“ oder „Cushion-Vinyl“ sind mittlerweile dem Großteil der Bevölkerung und insbesondere auch in der Baubranche als problematische Baustoffe bekannt.

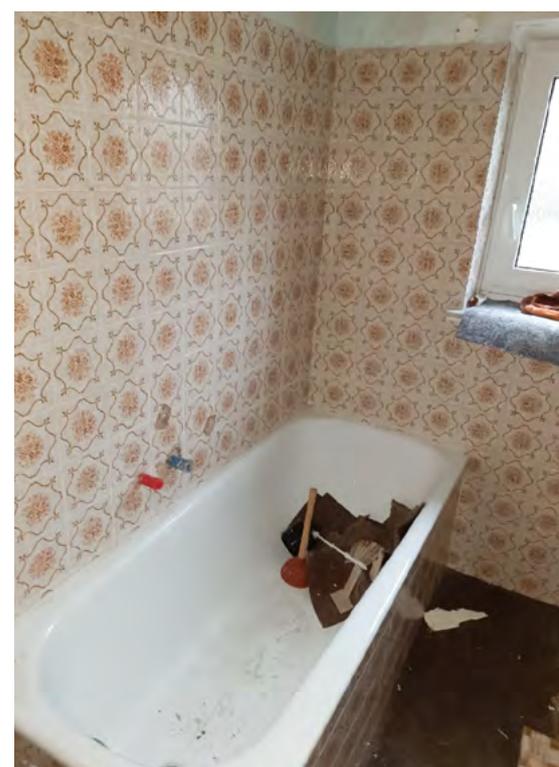
Bild 2 / Dieses Badezimmer ist eindeutig älteren Baujahrs. Hier lauern die „neuen Fundstellen“ in Putzen, Spachtelmassen und Fliesenklebern (kurz PSF).

Um Sanierungskonzepte nach Brand- und Feuchteschäden erstellen zu können, sind bei PSF-haltigen Bauteilen (Fliesenkleber auf Estrichen, Spachtelmassen ...) auch entsprechende Erkundungen auszuführen. Der erste Schritt ist dabei die historische Erkundung, um zu prüfen, ob das Gebäude beziehungsweise die betroffenen Bauteile überhaupt in den kritischen Zeitraum fallen und somit ein Asbestverdacht vorliegt. Falls ja, sind bei Verdachtsmomenten entsprechende Beprobungen auszuführen (**Bild 2**).

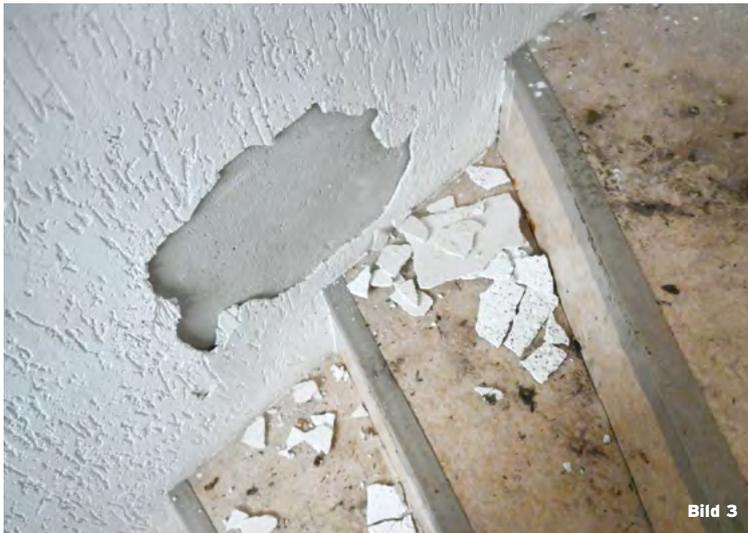
Bild 3 / Nach einem Feuchteschaden hat sich asbesthaltiger Strukturputz gelöst. Inwieweit es bei dem feuchten Material dadurch zu kritischen Faserfreisetzungen kommt, ist schwer abzuschätzen. Konkrete Zahlen liegen dazu nicht vor. Im Sinne des Vorsorgeprinzips sind daher entsprechende Schutzmaßnahmen einzuhalten.

Bei Feuchteschäden liegen meist noch vergleichsweise übersichtliche Schadenstellen vor, bei denen die Verdachtsmomente an den zu bearbeitenden Oberflächen gut erfasst werden können. Aber auch hier kann sich schon vor der Sanierung z. B. Strukturputz lösen und abfallen (**Bild 3**). Da hier der Putz noch feucht ist und zudem nicht stark mechanisch beansprucht wurde, sollte die Faserexposition in der Raumluft dadurch nicht hoch sein. Belastbare Daten liegen hier

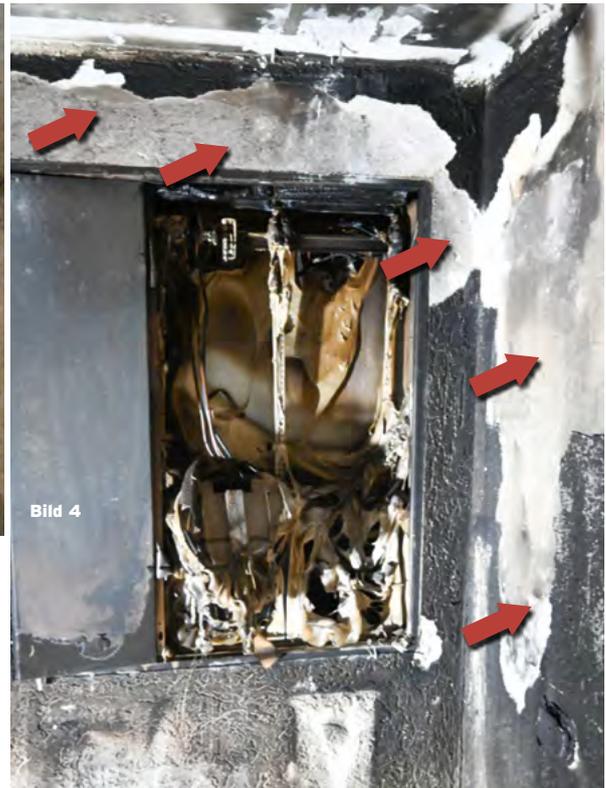
Bild 4 / Nach einem Brandschaden löst sich der Putz stellenweise (siehe Pfeile). Auch hier sind keine belastbaren Zahlen veröffentlicht, um die Faserfreisetzung in diesem Szenario bewerten zu können. Im Sinne der Richtlinien der Brandschadensanierung sind diese Bereiche bei entsprechendem Baujahr daher bei einem Asbestverdacht einem GB 3 zuzuordnen und entsprechende Schutzmaßnahmen sind zu beachten.

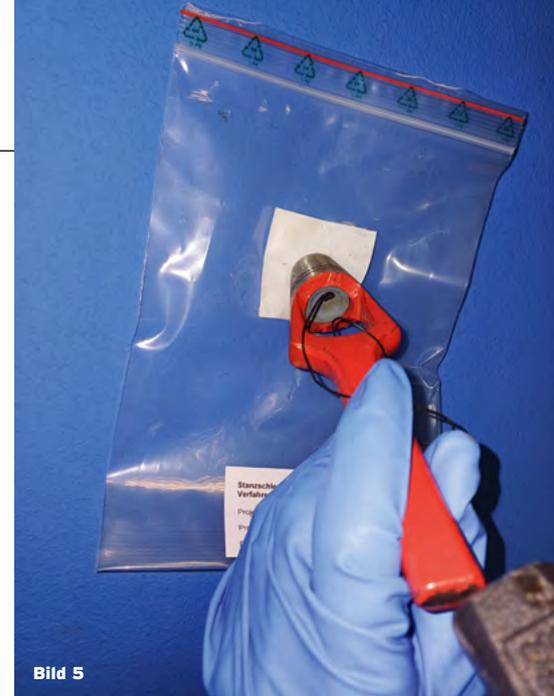
Bild 5 / Probenahme mit Henkelloch-eisen, Gummistopfen und Stanzschleuse nach BT 31

Probenahmestrategien für Asbest und speziell auch bei der Beprobung von PSF wird durch die VDI 6202 Blatt 3 dargelegt. Staubbefreiung ist dabei als oberstes Prinzip in jedem Fall zu vermeiden. Es wird empfohlen, die Verfahren BT 31 (Stanzverfahren, **Bild 5**) und BT 32 (Stemmverfahren, **Bild 6**) wann immer möglich anzuwenden. Hierbei wird, vereinfacht dargestellt, ein Folienbeutel mit doppelseitigem Klebeband an die zu beprobende Fläche angeklebt. Im Anschluss wird das Material durch den Beutel hindurch abgestemmt oder ausgestanzt. Der Beutel fungiert dabei als staubdichte Schleuse. Dabei können dann mehrere Schichten des Wandaufbaus beprobt werden und das Material fällt der Schwerkraft folgend in den Beutel. Die Probenahmestelle wird im Anschluss mit Restfaserbindemittel (z. B. Spachtelmassen, Maleracryl, Acryllack ...) drucklos beschichtet. Diese Verfahren sind nur für Wände und Decken geeignet, da sie darauf basieren, dass die Probe von selbst in den Beutel fällt.

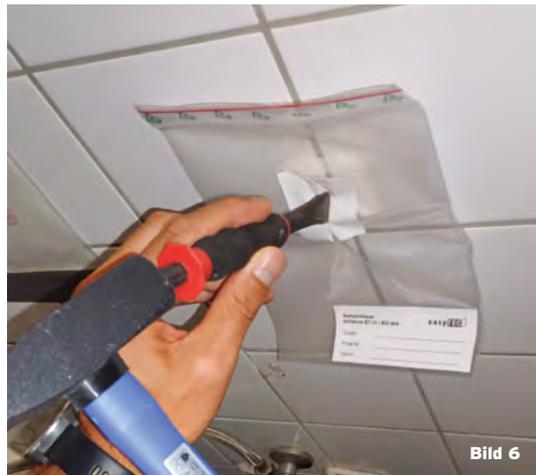
Bild 6 / Probenahme mit Stemmeisen und Stanzschleuse nach BT 32

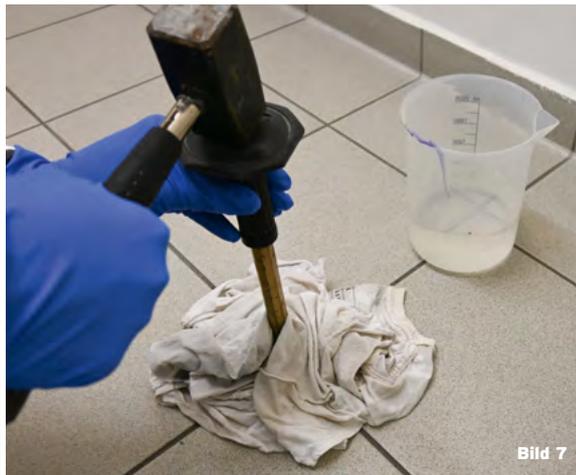
Bild 7 / Probenahme bei Fliesenkleber am Boden: Mit einem angefeuchteten Tuch wird der Meißel umwickelt, um die Faserfreisetzung zu minimieren.

Wenn diese Verfahren nicht angewendet werden können (z. B. Fliesen am Boden), dann ist die Staubbefreiung durch druckloses Anfeuchten und Auflegen feuchter Tücher zu vermeiden (**Bild 7**). Schnell rotierende Werkzeuge dürfen

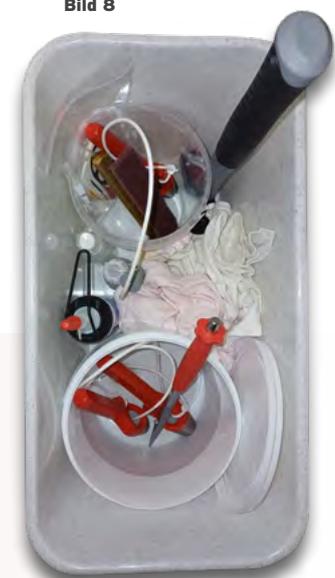
Bild 8 / Selbst zusammengestelltes Probenahmeset: In einem gut zu reinigenden Eimer ist alles dabei, was man auf einer Schadenstelle benötigt, um effizient und sauber PSF zu beproben und im Anschluss die Probenahmestellen wieder mit Restfaserbindemittel zu verschließen.

de zu verhindern. **Bild 8** zeigt ein selbst zusammengestelltes Probenahmeset, das den zuvor genannten Anforderungen an die Probenahme gerecht wird.
